CarOnSale

# Toyota RAV4

Differenzbesteuert (§25a UStG) · Fahrzeugstandort 65*** · Fahrzeug aufgenommen am 03.11.2026

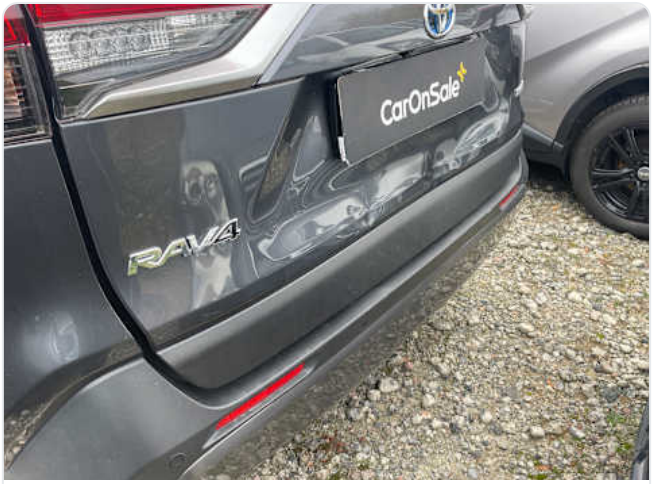
- Stoßstange hinten (Anderer Schaden): Rückwand verzogen
