Volkswagen up! join up! Start-Stop

Differenzbesteuert (§25a UStG) · Fahrzeugstandort 83*** · Fahrzeug aufgenommen am 11.11.2026

06/2018	181.109km	LEISTUNG 90 PS	KRAFTSTOFF Benzin	GETRIEBE-TYP Schaltgetriebe	2

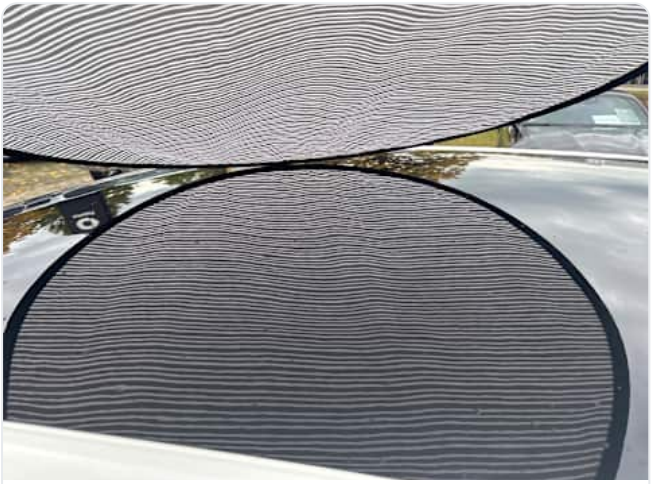
- Motorhaube (Lackschaden, Steinschlag)

- Rad (Kratzer)
