CarOnSale

# Mercedes-Benz GLA 200

Differenzbesteuert (§24 UStG) · Fahrzeugstandort 87*** · Fahrzeug aufgenommen am 28.10.2026

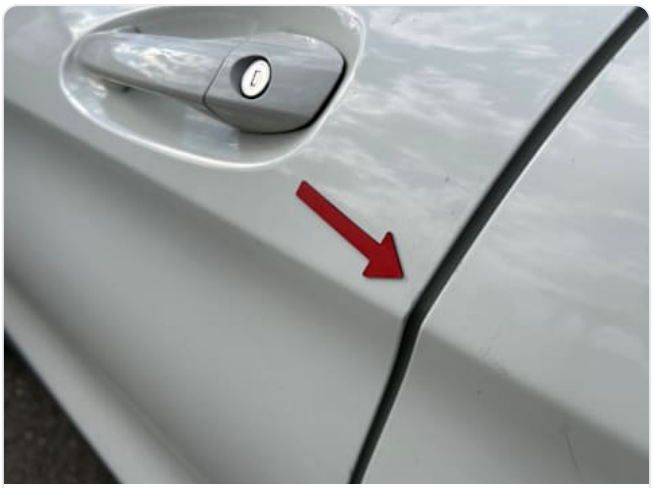
- Stoßstange vorne (Kratzer)

- Fahrertür (Lackschaden)

- Beifahrertür (Lackschaden)

- Türe hinten links (Lackschaden)

- Stoßstange hinten (Lackschaden)
