CarOnSale

Renault Scenic

Differenzbesteuert (§25a UStG) · Fahrzeugstandort 32*** · Fahrzeug aufgenommen am 09.11.2026

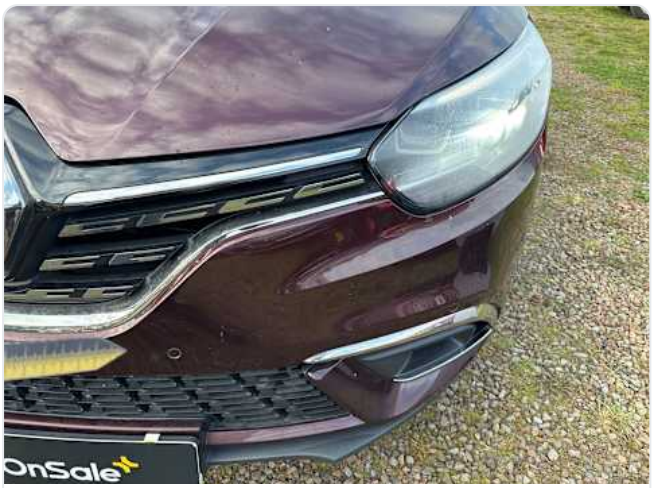
- Stoßstange vorne (Kratzer, Riss/Bruch)
