CarOnSale

Opel Vivaro L

Regelbesteuert (Deutschland) · Fahrzeugstandort 37*** · Fahrzeug aufgenommen am 06.11.2026

LEISTUNG	KRAFTSTOFF	GETRIEBE-TYP	
01/2023	220.264km	120 PS	Diesel	Schaltgetriebe	1

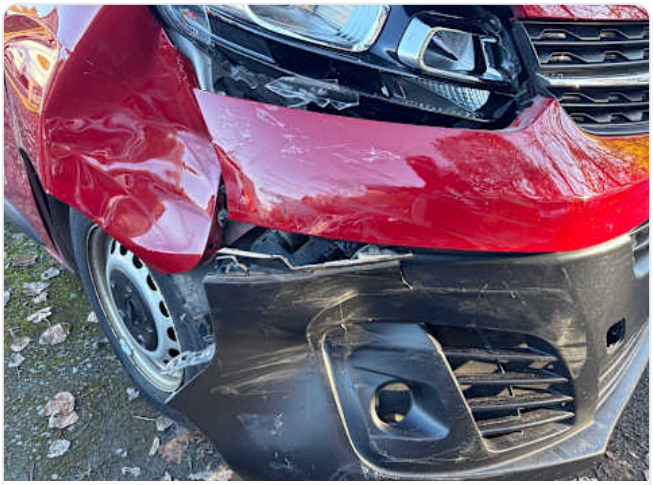
- Stoßstange vorne (Spaltmaße ungenau, Riss/Bruch)

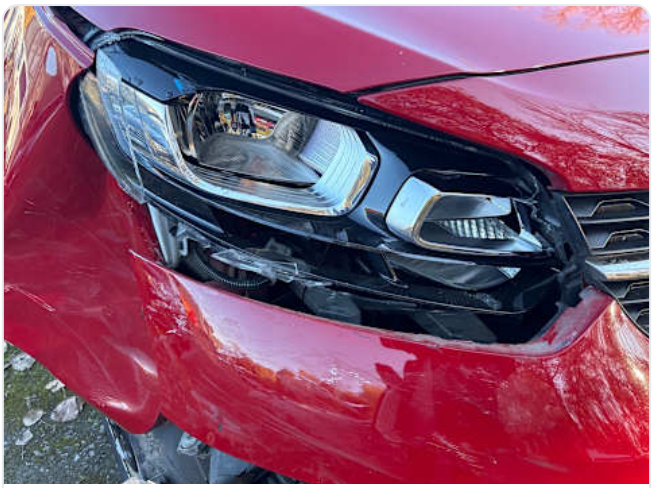
- Stoßstange vorne (Spaltmaße ungenau, Riss/Bruch)

- Scheinwerfer (rechts) (Riss/Bruch)

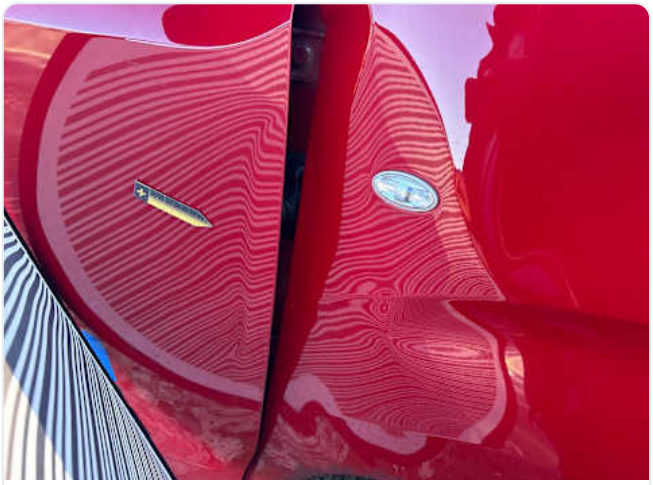
- Fahrertür (Kratzer)

- Beifahrertür (Verformung)

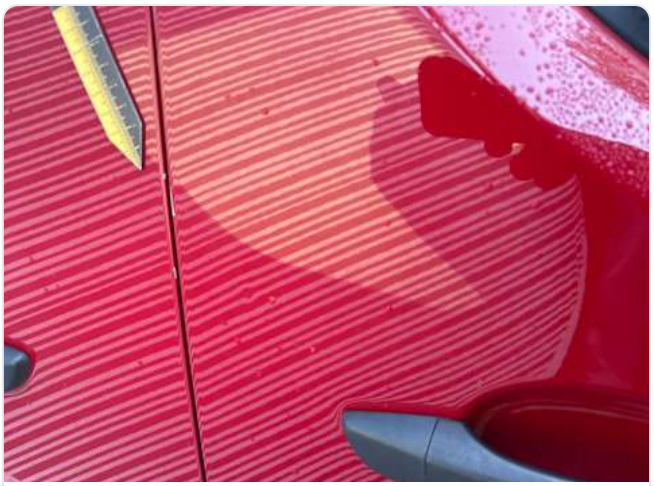
- Beifahrertür (Kratzer)

- Beifahrertür (Delle)

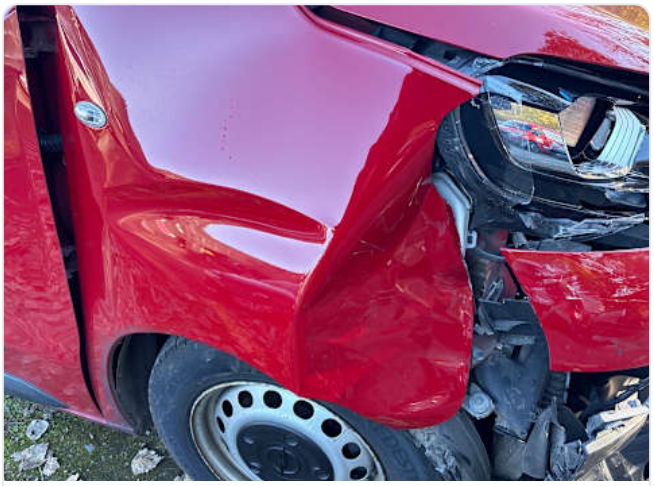
- Türe hinten rechts (Kratzer)

- Kotflügel vorne rechts (Verformung)

- Heckklappe (Kratzer)
