Hersteller / Typ: Skoda Scala Drive 125

Auftr.-Nr: nicht vorhanden
VIN: TMBEK6NW2L3087709
Kilometerstand: 56.920 km
Erstzulassung: 29.04.2020
Anzahl Halter lt. Kunde: 2
Anzahl Halter lt. Zulbesch. II: 2

Gebrauchtfahrzeugbewertung

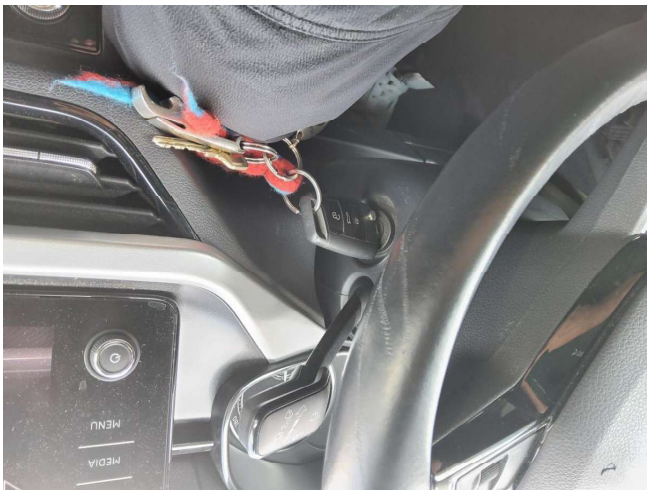
Stoßfänger vorne - SmartRepair

Türeinstieg HR auslegen und polieren

Tür vorne links - SmartRepair

Innenraum - Lenkrad, Kratzer, Smartrepair

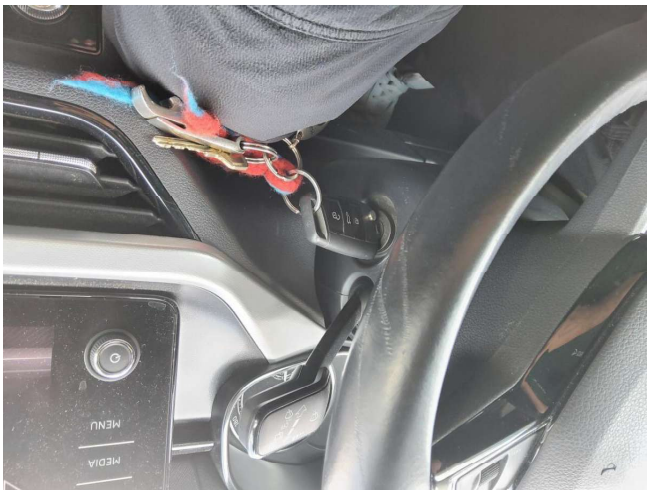
Stoßfänger vorne - SmartRepair

Türeinstieg HR auslegen und polieren

Tür vorne links - SmartRepair

Innenraum - Lenkrad, Kratzer, Smartrepair
