CarOnSale

Peugeot 2008 Allure

Differenzbesteuert (§25a UStG) · Fahrzeugstandort 74*** · Fahrzeug aufgenommen am 09.11.2026

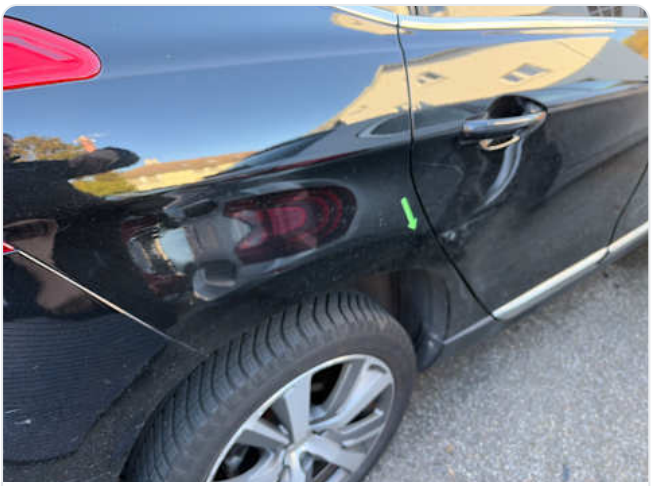
- Seitenteil hinten links (Verformung, Kratzer, Rost)
