CarOnSale

Seat Ibiza FR

Differenzbesteuert (§25a UStG) · Fahrzeugstandort 41*** · Fahrzeug aufgenommen am 04.11.2026

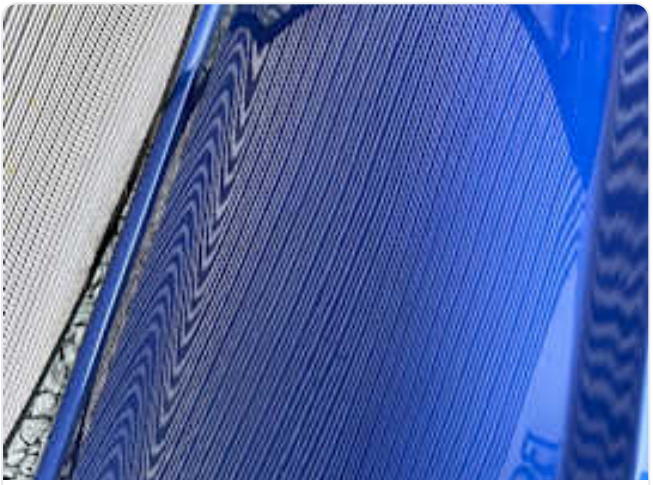
- Stoßstange vorne (Kratzer)

- Rad (Kratzer)
