CarOnSale

Audi Q3

Differenzbesteuert (§25a UStG) · Fahrzeugstandort 22*** · Fahrzeug aufgenommen am 04.11.2026

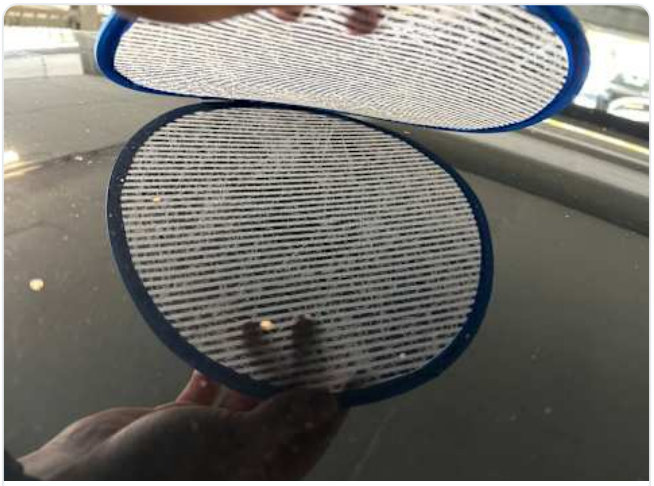
- Rad (Kratzer)

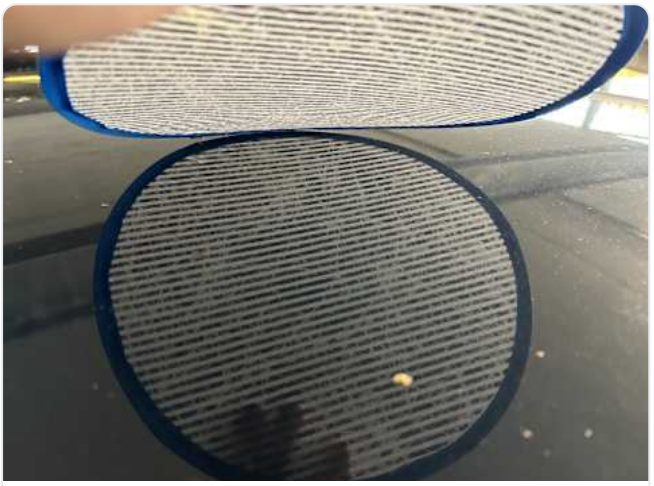
- Beifahrertür (Kratzer)

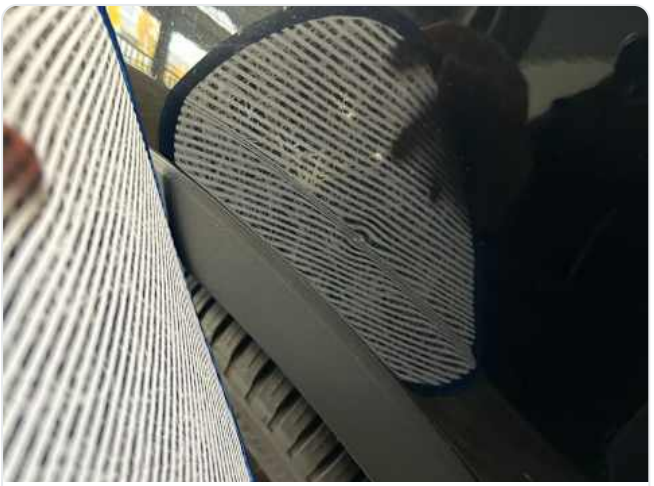
- Kotflügel vorne rechts (Delle, Kratzer)
