PEUGEOT BOXER PRITSCHE (2014->) 435 L4 BLUEHDI 165 STOP&START MOTOR 2,2 LTR. - 121 KW BLUE-HDI FAP KAT PRITSCHE STANDARD

VIN: VF3YDCPA512Y83662

Bewertungsdetails

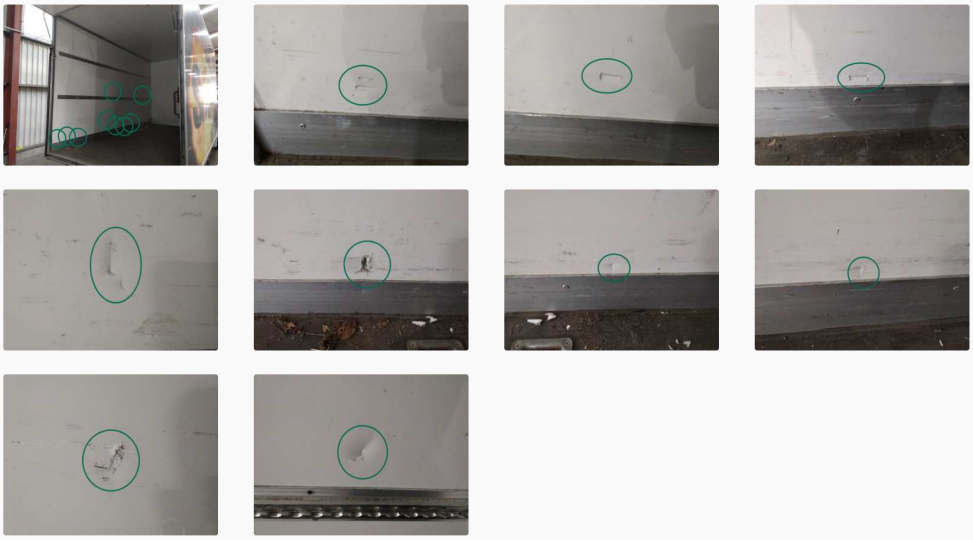
025	Seitenwand / Links Mit Fenster : Nein	Gebrochen	Reparieren

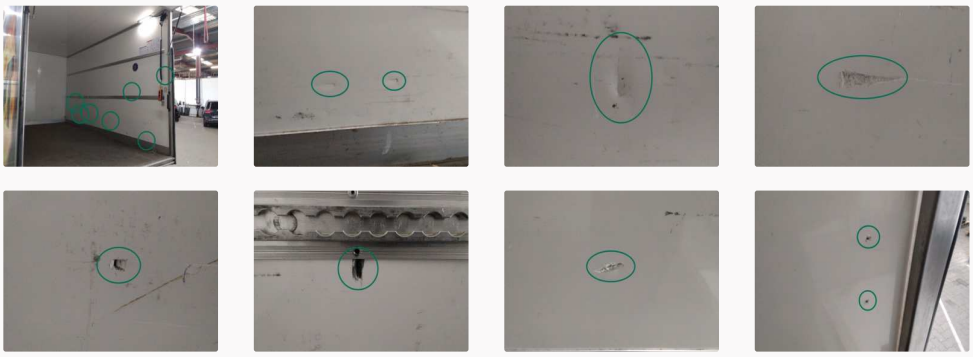
026	Seitenwand / Vorne Mit Fenster : Nein	Gebrochen	Reparieren

027	Seitenwand / Rechts Mit Fenster : Nein	Gebrochen	Reparieren

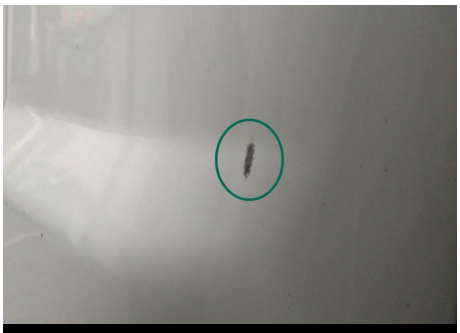
013	Kotflügel / Vorne Links	Kratzer	Akzeptabel
014	Außenspiegelkappe / Links	Kratzer	Smart Repair

Außenspiegelkappe / Links / Kratzer

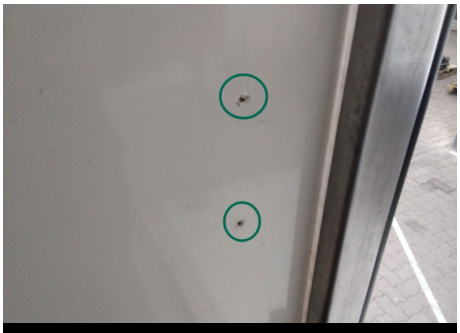
Seitenwand / Rechts / Gebrochen
