CarOnSale

Ford KA+ Cool & Sound

Differenzbesteuert (§25a UStG) · Fahrzeugstandort 86*** · Fahrzeug aufgenommen am 04.11.2026

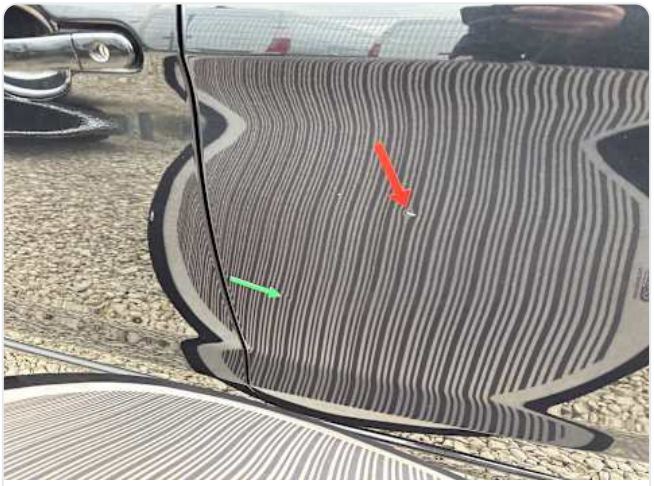
- Fahrertür (Kratzer, Lackschaden)
