CarOnSale

Volkswagen Transporter Multivan Comfortline 4Motion

Differenzbesteuert (§25a UStG) · Fahrzeugstandort 98*** · Fahrzeug aufgenommen am 10.09.2026

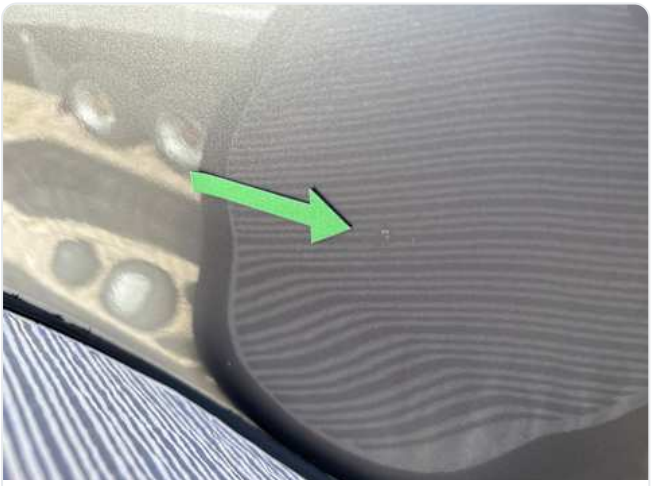
- Kotflügel vorne links (Delle)
