CarOnSale

BMW M50 i

Regelbesteuert (Deutschland) · Fahrzeugstandort 61*** · Fahrzeug aufgenommen am 06.11.2026

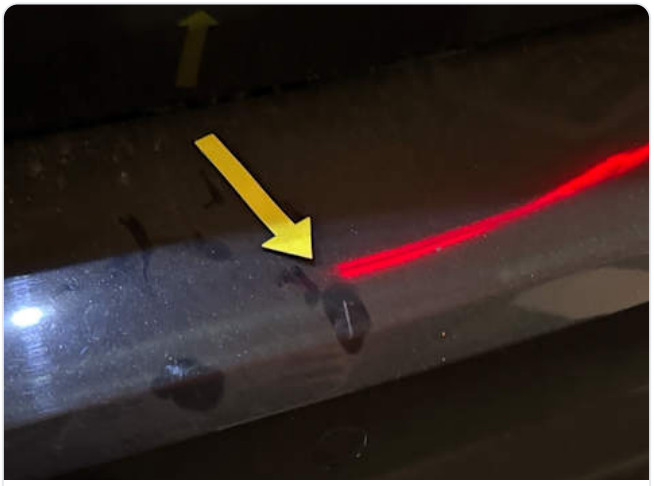
- Beifahrertür (Kratzer)
