CarOnSale

BMW 118 i

Differenzbesteuert (§25a UStG) · Fahrzeugstandort 28*** · Fahrzeug aufgenommen am 06.11.2026

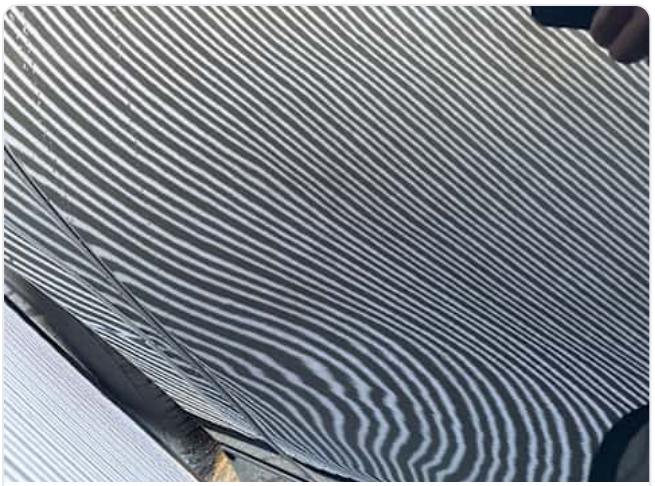
- Fahrertür (Kratzer, Delle, Verformung)
