CarOnSale

Volkswagen Passat Trendline BlueMotion/BMT

Differenzbesteuert (§24 UStG) · Fahrzeugstandort 40*** · Fahrzeug aufgenommen am 21.10.2026

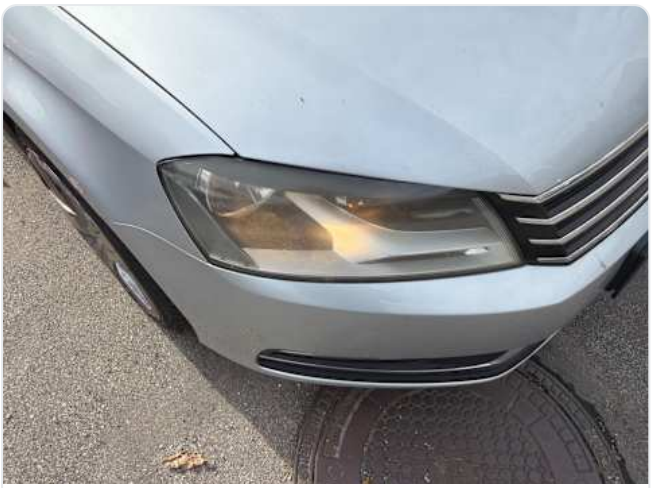
- Stoßstange vorne (Lackschaden, Kratzer)
