CarOnSale

BMW 116 d

Differenzbesteuert (§24 UStG) · Fahrzeugstandort 82*** · Fahrzeug aufgenommen am 02.11.2026

07/2009	166.279km	LEISTUNG 116 PS	KRAFTSTOFF Diesel	GETRIEBE-TYP Schaltgetriebe	5

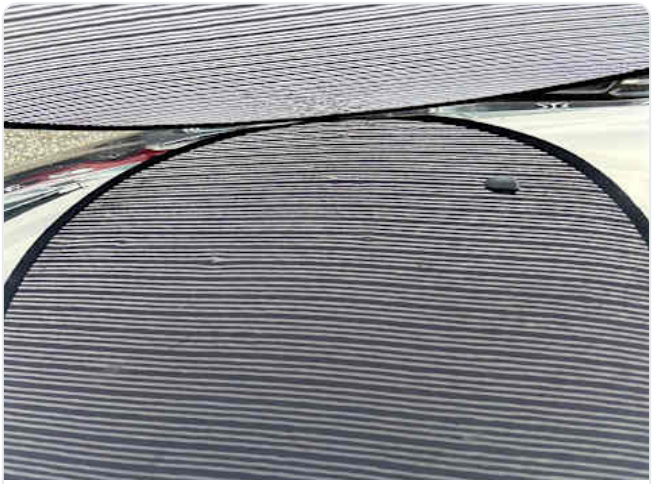
- Stoßstange vorne (Kratzer, Lackschaden)

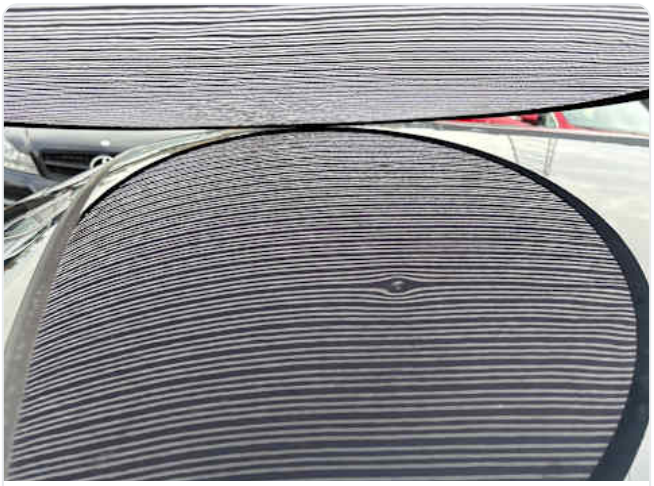
- Türe hinten links (Delle)
