CarOnSale

Suzuki Splash Basic

Differenzbesteuert (§25a UStG) · Fahrzeugstandort 44*** · Fahrzeug aufgenommen am 09.11.2026

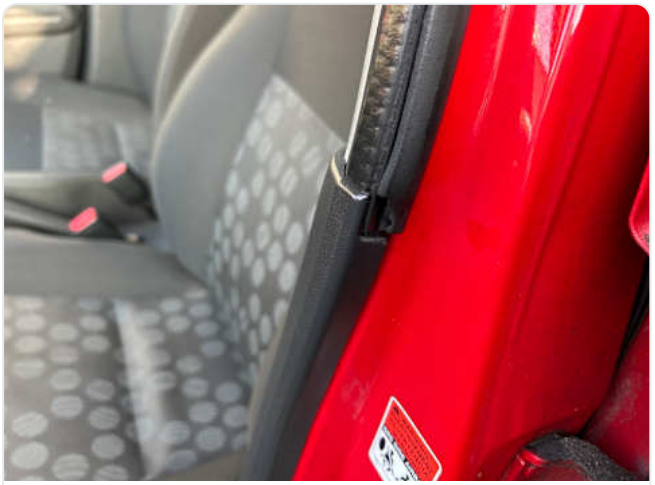
- Fahrertür (Kratzer, Verformung)

- Türe hinten links (Kratzer)

- Kotflügel vorne links (Rost)
