CarOnSale

Mercedes-Benz Vaneo 1.7 CDI 67 kW

Differenzbesteuert (§25a UStG) · Fahrzeugstandort 21*** · Fahrzeug aufgenommen am 21.10.2026

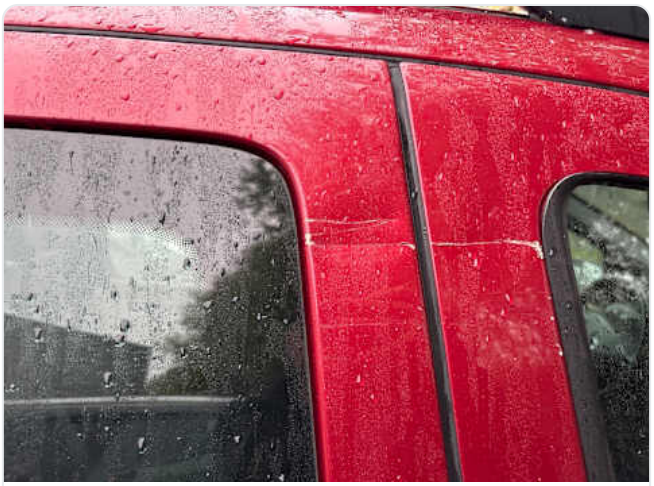
- Türe hinten links (Lackschaden, Kratzer)
