CarOnSale

Volkswagen Golf Comfortline BMT/Start-Stop

Regelbesteuert (Deutschland) · Fahrzeugstandort 74*** · Fahrzeug aufgenommen am 09.11.2026

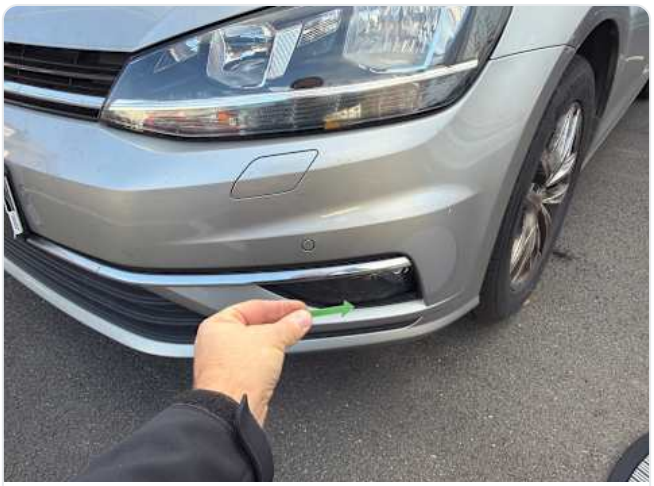
- Stoßstange vorne (Kratzer)

- Stoßstange vorne (Riss/Bruch)

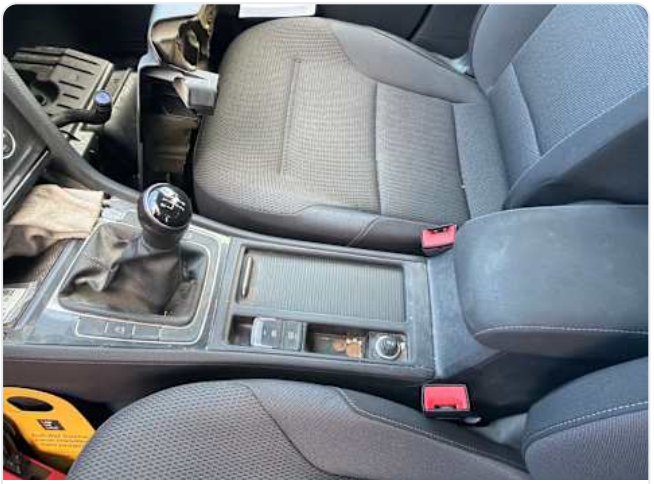
- Innenraum (Kratzer, Verschleiß, Verschmutzung)
