Fahrzeugbilder

Hersteller / Typ: Skoda Fabia Combi Sport

Gebrauchtfahrzeugbewertung

Hersteller	Typ	Modell		
Skoda	Fabia Combi Sport	1.9 TDI DPF EU4, Sport, 2007 - 2010		
VIN	Aufbau	Anzahl Türen	Antriebsart	KBA-Schlüssel
TMBHG65J793091458	Kombi	5	Frontantrieb	8004/AGB

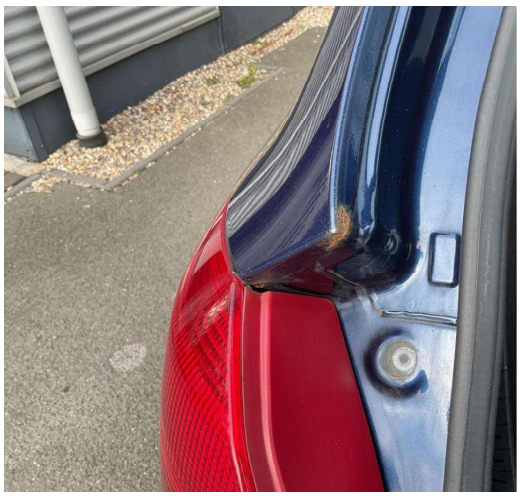
Fondseite links - Erneuern

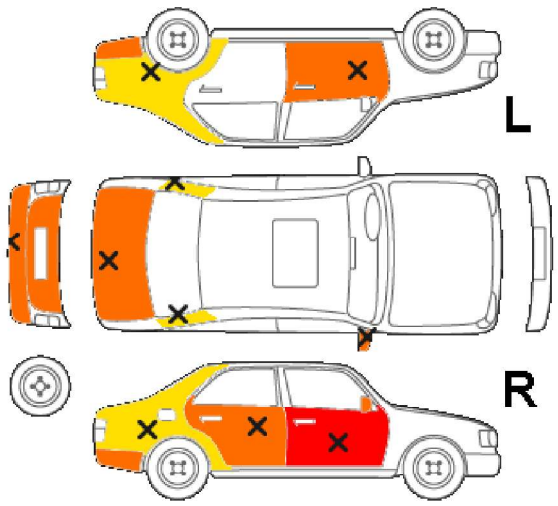
Optischer Zustand

Außenspiegelgehäuse rechts - Lackieren
C-Säule links - Erneuern
C-Säule rechts - Erneuern
Fondseite links - Erneuern
Fondseite rechts - Erneuern
Heckklappe - Lackieren
Stoßfänger hinten - Lackieren
Tür hinten rechts - Lackieren
Tür vorne links - Lackieren
Tür vorne rechts - Instands. und lackieren
Zwischensumme
