CarOnSale

Opel Movano

Regelbesteuert (Deutschland) · Fahrzeugstandort 04*** · Fahrzeug aufgenommen am 12.11.2026

LEISTUNG	KRAFTSTOFF	GETRIEBE-TYP	
11/2019	87.071km	136 PS	Diesel	Schaltgetriebe	2

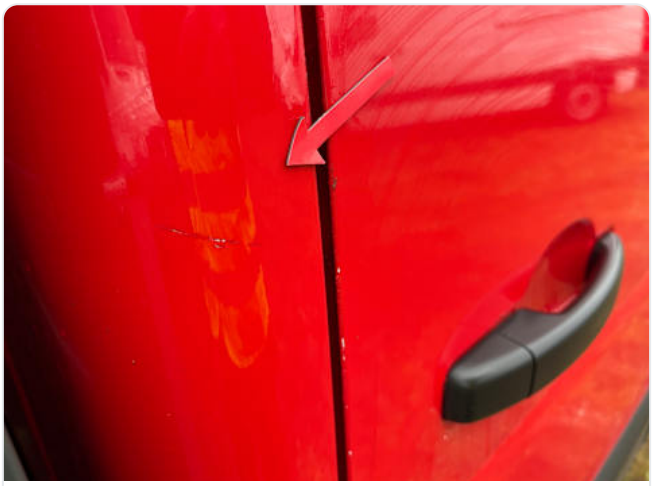
- Schweller links (Verformung, Lackschaden)

- Seitenteil hinten rechts (Kratzer)
