CarOnSale

Volkswagen Touran

Differenzbesteuert (§25a UStG) · Fahrzeugstandort 22*** · Fahrzeug aufgenommen am 04.11.2026

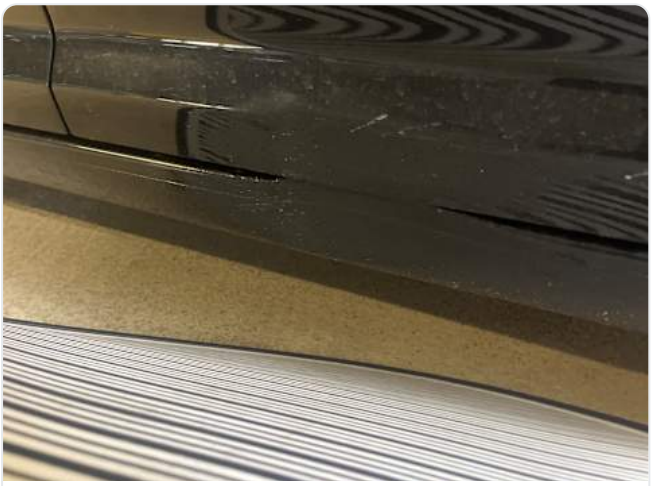
- Türe hinten rechts (Delle)
