CarOnSale

Audi A1 Sportback

Differenzbesteuert (§25a UStG) · Fahrzeugstandort 41*** · Fahrzeug aufgenommen am 10.11.2026

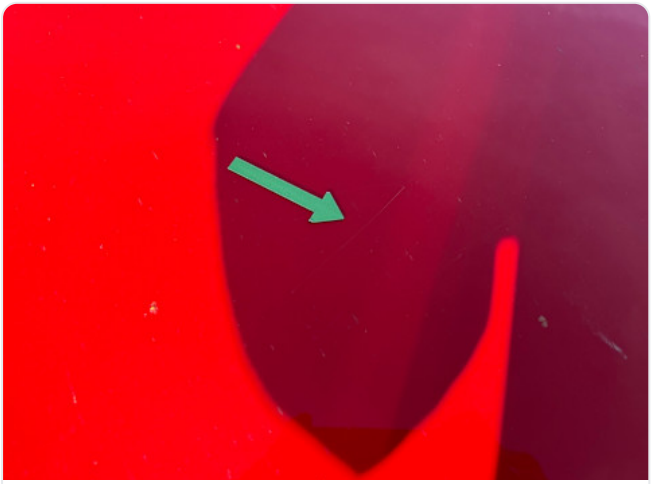
- Stoßstange vorne (Kratzer)

- Motorhaube (Kratzer)

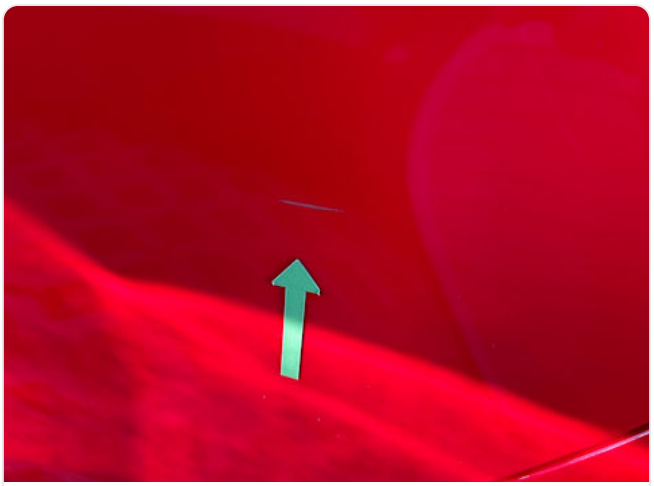
- Fahrertür (Kratzer)

- Beifahrertür (Kratzer)

- Türe hinten links (Kratzer)

- Stoßstange hinten (Kratzer)

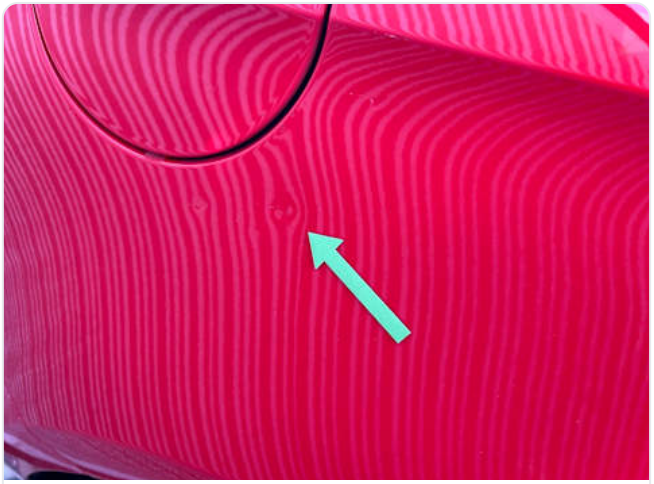
- Schweller links (Verformung)

- Seitenteil hinten links (Delle)

- Seitenteil hinten rechts (Verformung)

- Seitenteil hinten rechts (Kratzer)

- Seitenteil hinten rechts (Kratzer, Verformung)
