CarOnSale

Opel Meriva Color Edition

Differenzbesteuert (§25a UStG) · Fahrzeugstandort 73*** · Fahrzeug aufgenommen am 03.11.2026

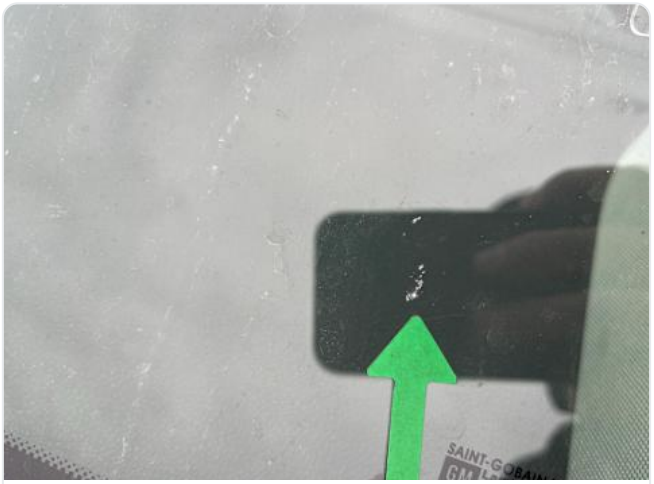
- Motorhaube (Delle)

- Windschutzscheibe (Steinschlag)
