CAR ON SALE

COS Check

Opel Insignia Business Elegance

EZ 07/2021 | Kombi | Diesel | Automatikgetriebe | 153.269km
Besteuerung: Regelbesteuert (Deutschland)
Fahrzeugstandort: 27*
Fahrzeug aufgenommen am: 27.08.2026

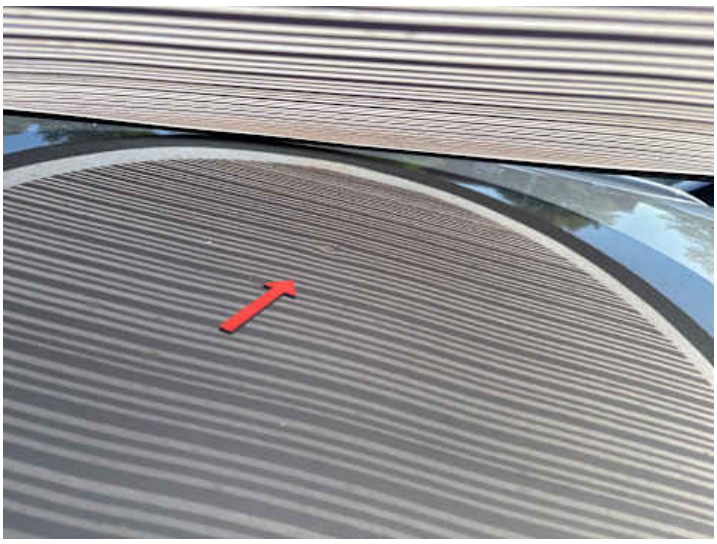
Dach (Delle)
