CarOnSale

Volkswagen Passat

Differenzbesteuert (§25a UStG) · Fahrzeugstandort 93*** · Fahrzeug aufgenommen am 12.11.2026

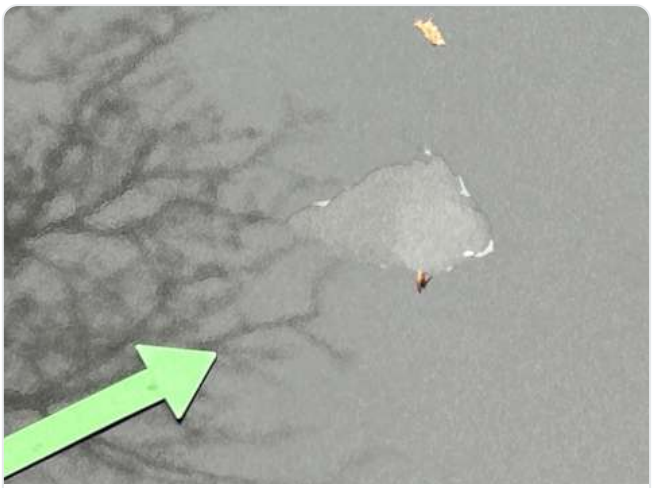
- Stoßstange vorne (Lackschaden)

- Motorhaube (Lackschaden)

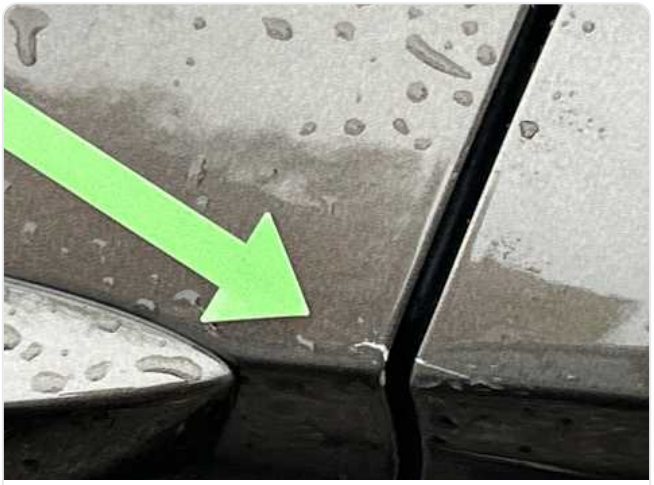
- Motorhaube (Lackschaden)

- Fahrertür (Kratzer)

- Fahrertür (Lackschaden)

- Türe hinten links (Kratzer)

- Kotflügel vorne links (Lackschaden)

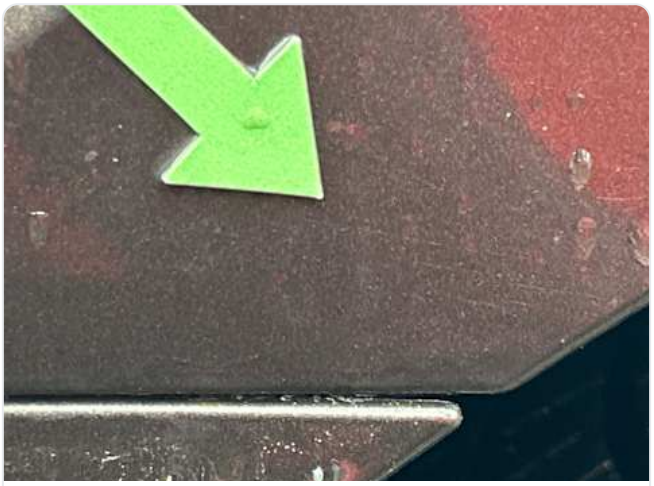
- Kotflügel vorne links (Lackschaden)

- Kotflügel vorne rechts (Lackschaden)

- Seitenteil hinten rechts (Rost)
