CarOnSale

Volkswagen Golf Trendline

Regelbesteuert (Deutschland) · Fahrzeugstandort 08*** · Fahrzeug aufgenommen am 02.11.2026

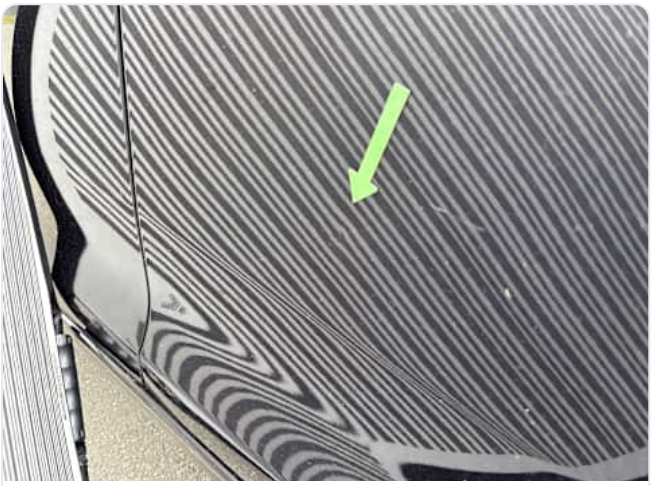
- Fahrertür (Lackschaden, Rost)

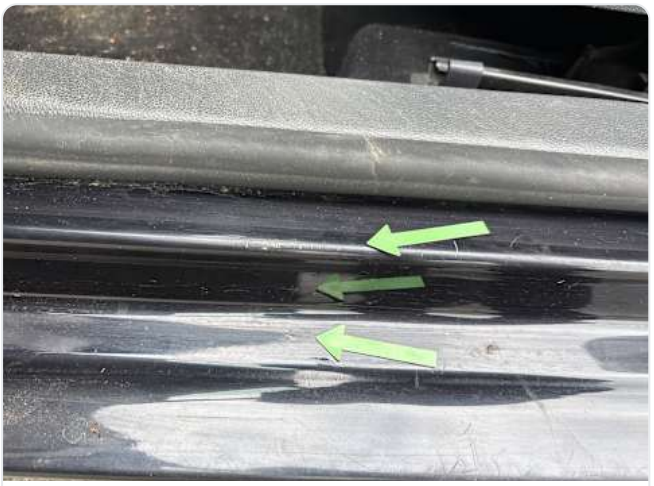
- Türe hinten rechts (Lackschaden, Rost)
