CarOnSale

Audi A4 Avant

Differenzbesteuert (§25a UStG) · Fahrzeugstandort 41*** · Fahrzeug aufgenommen am 13.11.2026

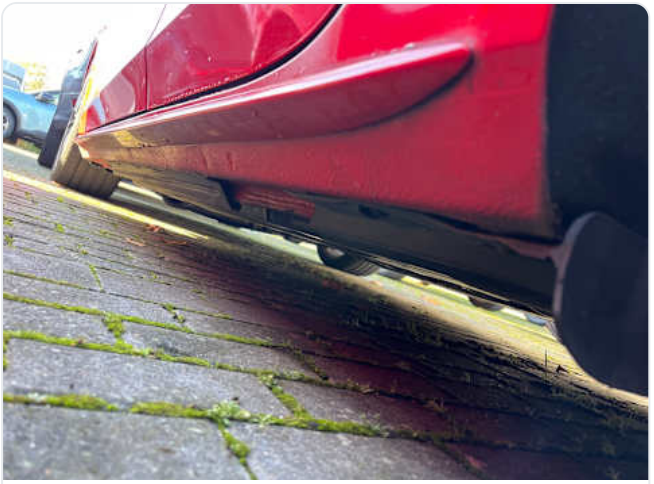
- Fahrertür (Kratzer)
