WBAYK510805N76508

Zustandsbericht

Fehlerspeicher-Analyse Prüfbericht

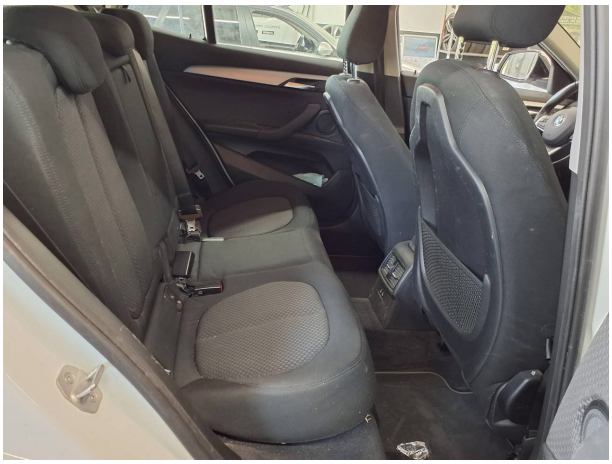
Abbildung 4: Innenraum

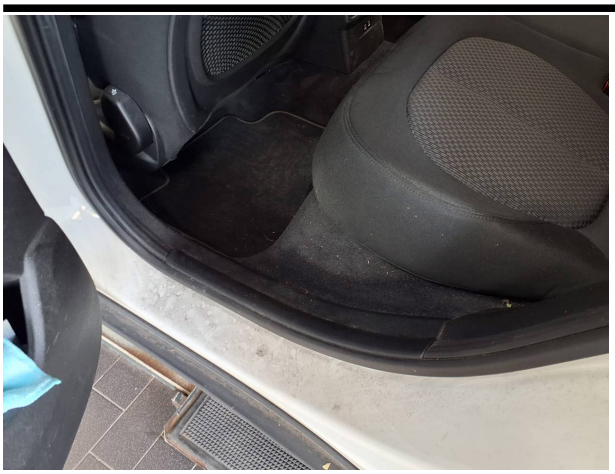
Beschädigung #2: Interieur: Innenraum (diverse Verschmutzung… und Beschädigungen) - Wertminderung

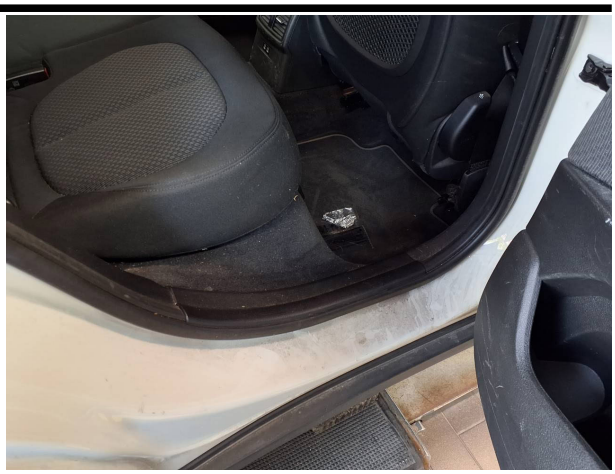
Beschädigung #2: Interieur: Innenraum (diverse Verschmutzungen und Beschädigungen) - Wertminderung

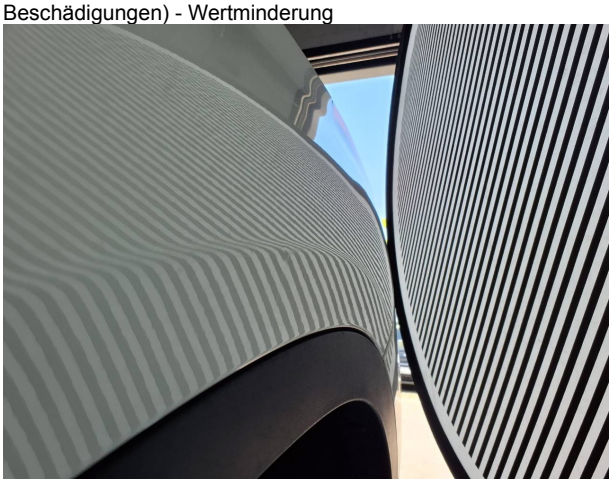
Beschädigung #3: Karosserie: Karosserie (diverse Beschädigungen) - Wertminderung

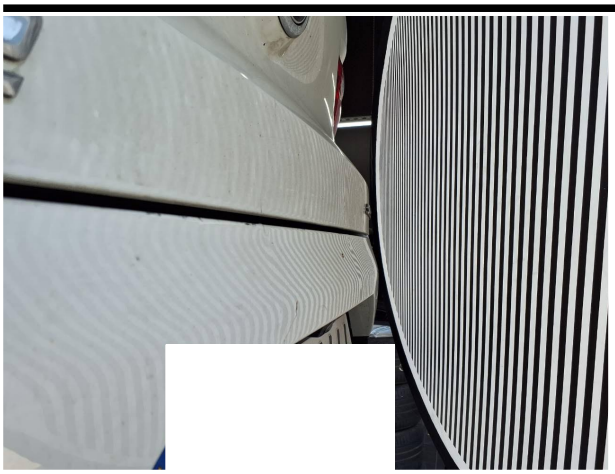
Beschädigung #3: Karosserie: Karosserie (diverse Beschädigungen) - Wertminderung

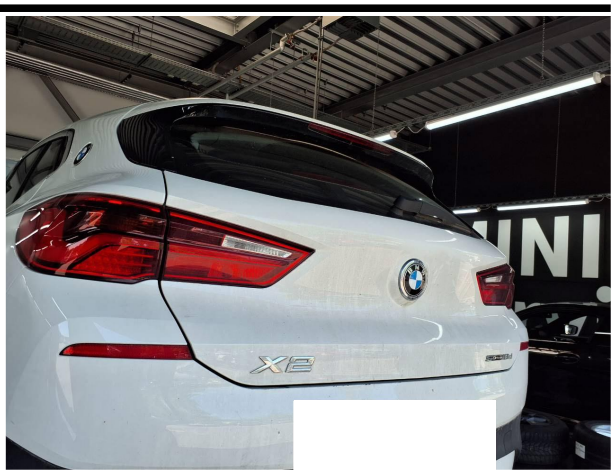
Beschädigung #3: Karosserie: Karosserie (diverse Beschädigungen) - Wertminderung
