BMW

BMW X1 (U11)(2022->) 20 I SDRIVE M SPORT MILD-HYBRID 125 KW (MOTOR 1,5 LTR. - 115 KW) 5-TÜRIG

VIN: WBA31EE0305282943

Bewertungsdetails

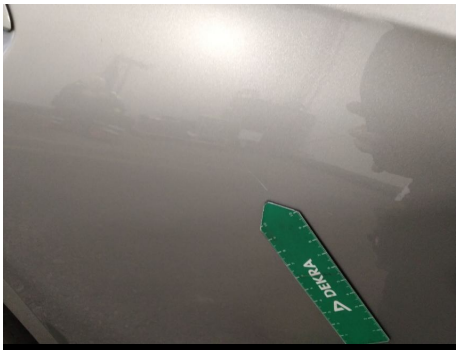
006	Stoßfänger / Hinten	Kratzer	Lackieren

Stoßfänger / Hinten / Kratzer

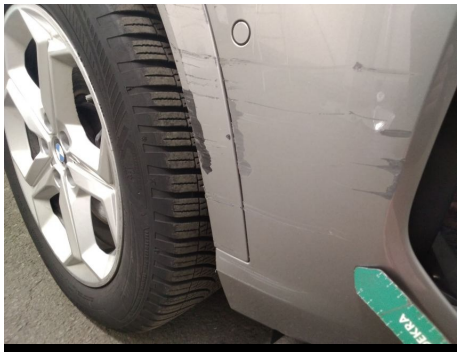
011	Kotflügel / Vorne Rechts	Kratzer	Lackieren

Kotflügel / Vorne Rechts / Kratzer

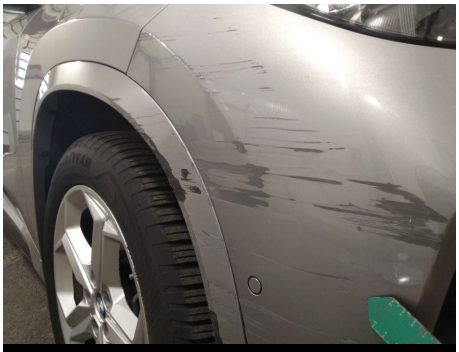
013	Kotflügelzierleiste / Vorne Rechts	Kratzer	Ersetzen

Kotflügelzierleiste / Vorne Rechts / Kratzer
