CarOnSale

Peugeot 2008 Allure

Differenzbesteuert (§25a UStG) · Fahrzeugstandort 64*** · Fahrzeug aufgenommen am 14.09.2026

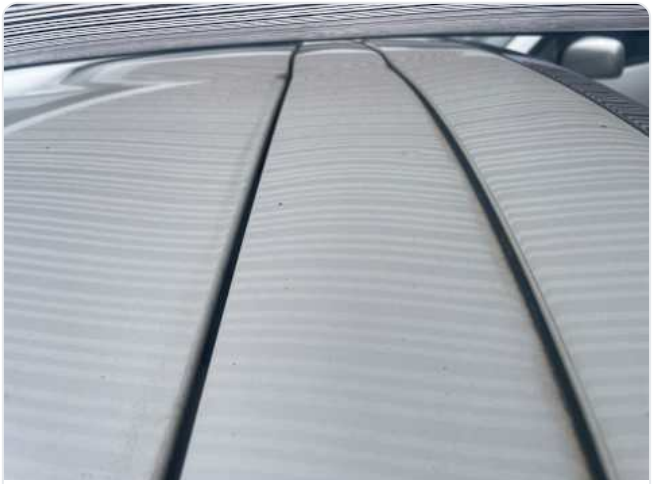
- Dach (Delle)

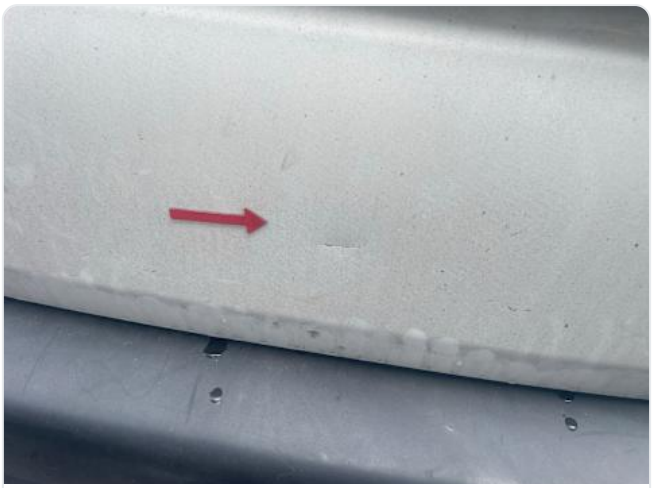
- Dach (Delle)

- Heckklappe (Delle, Kratzer)
