Volkswagen
Multivan (ST)

Leasingnehmer	Name Vorsteuerabzug
Besichtigung	Datum Besichtigung bei Ort Anwesende

Zustand

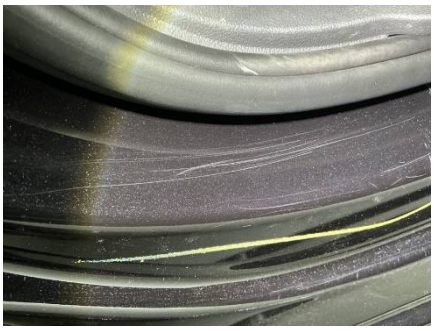
1 **Stossfänger VR**

Art der Beschädigung: Kratzer
Art der Reparatur: Smart Repair

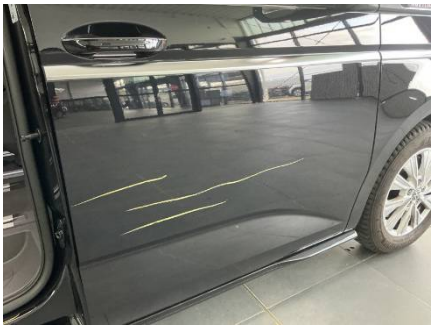
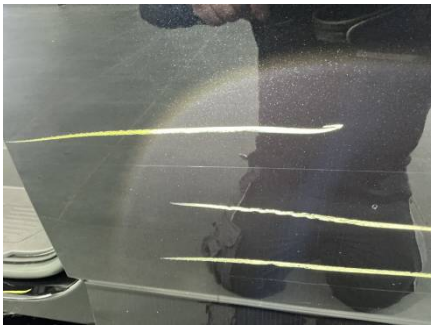
2 **Einstieg VR**

Art der Beschädigung: Kratzer
Art der Reparatur: Smart Repair

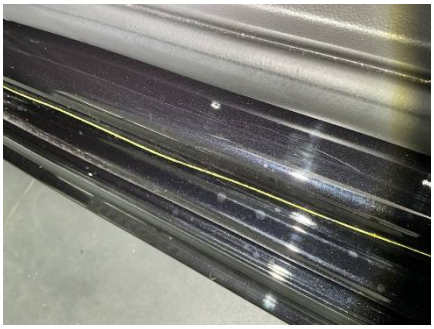
3 **Tür VR**

Art der Beschädigung: Kratzer
Art der Reparatur: Lackieren

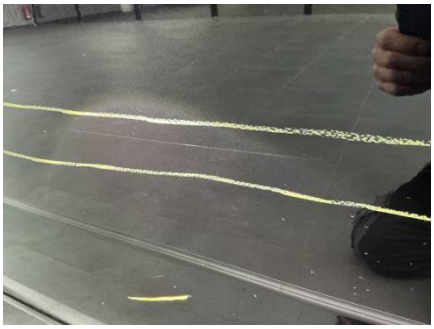
4 **Einstieg HR**

Art der Beschädigung: Kratzer
Art der Reparatur: Smart Repair

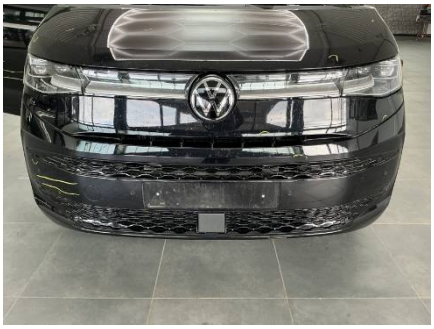
13 **Motorhaube**

Art der Beschädigung: Kl. Steinschläge,
Art der Reparatur: Gebrauchsspur

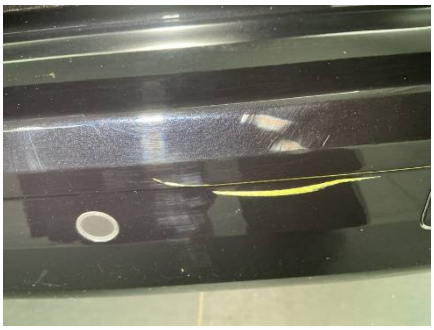
14 **Stossfänger vorne**

Art der Beschädigung: Kl. Steinschläge,
Art der Reparatur: Gebrauchsspur
