CarOnSale

Mercedes-Benz 116 CDI RWD lang PRO

Regelbesteuert (Deutschland) · Fahrzeugstandort 31*** · Fahrzeug aufgenommen am 23.10.2026

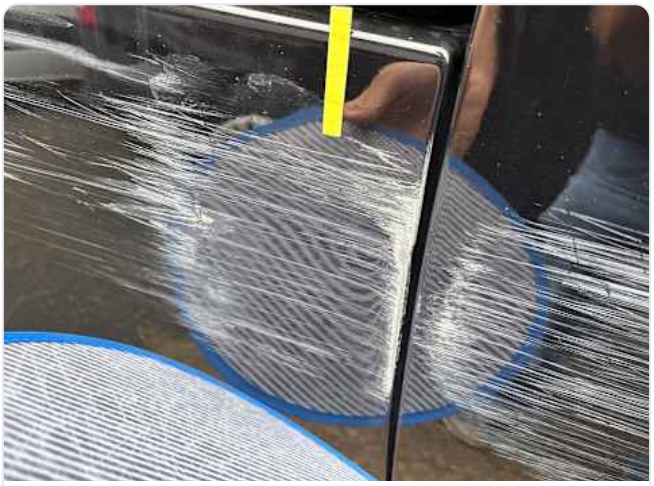
- Stoßstange vorne (Kratzer)

- Türe hinten links (Kratzer)
