CarOnSale

Opel Astra Sport

Differenzbesteuert (§25a UStG) · Fahrzeugstandort 24*** · Fahrzeug aufgenommen am 04.11.2026

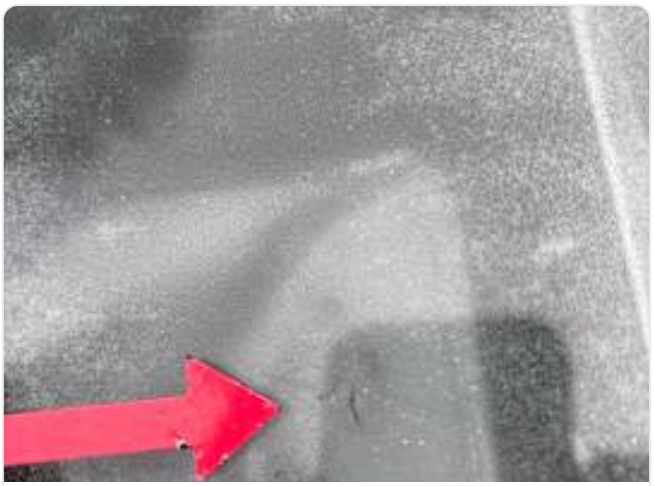
- Stoßstange vorne (Spaltmaße ungenau)
