COS Check

Mercedes-Benz A 150 5-türig

EZ 01/2005 | Kleinwagen | Benzin | Schaltgetriebe | 219.211km
Besteuerung: Differenzbesteuert (§25a UStG)
Fahrzeugstandort: 04*
Fahrzeug aufgenommen am: 30.07.2026

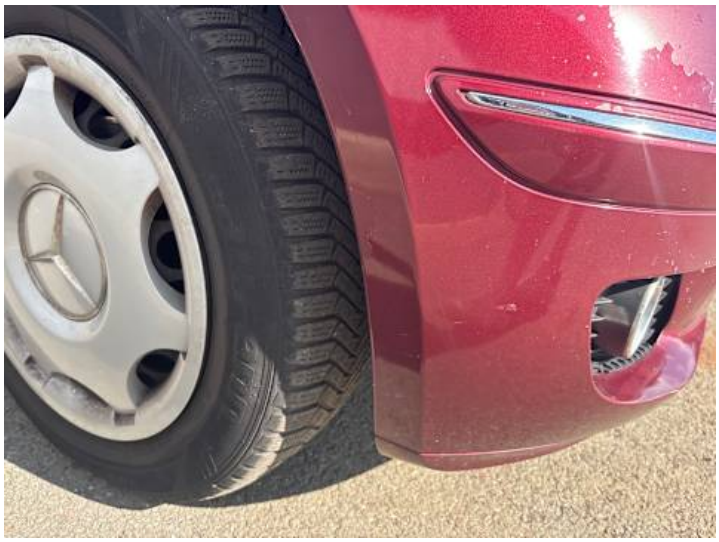
Stoßstange vorne (Kratzer, Lackschaden)

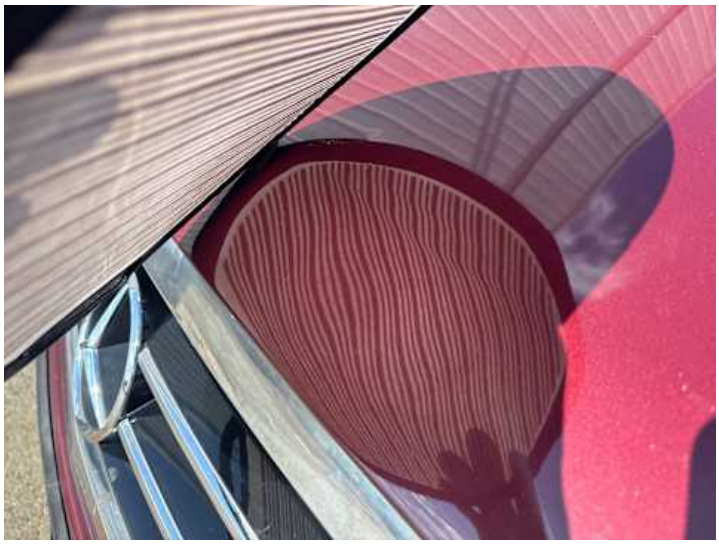
Motorhaube (Lackschaden)

Motorhaube (Delle, Verformung)

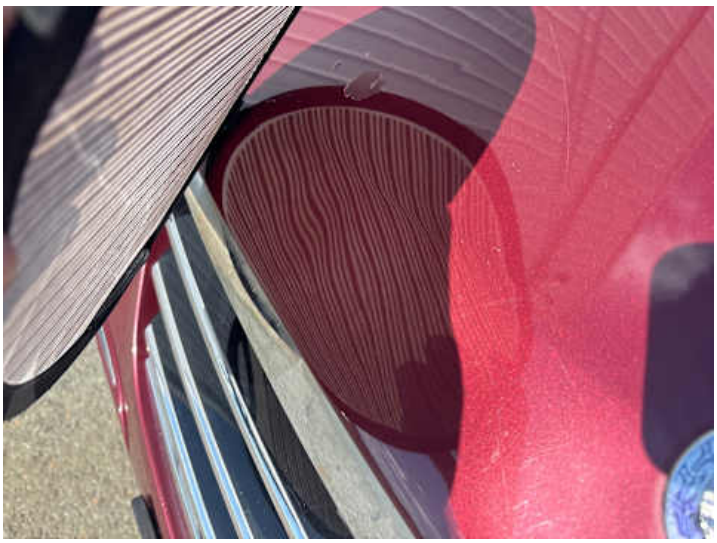
Motorhaube (Delle, Verformung)

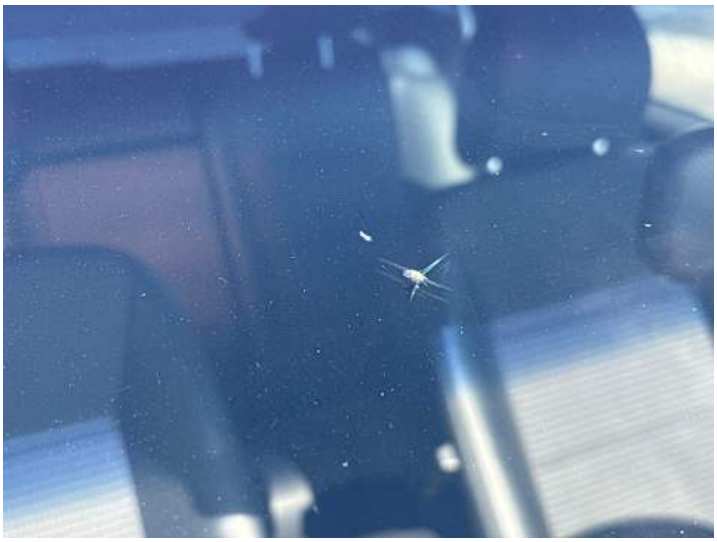
Windschutzscheibe (Steinschlag)

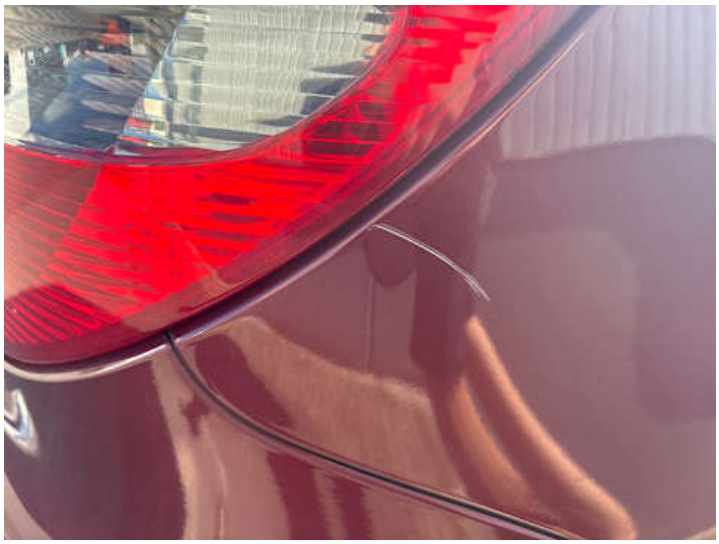
Seitenteil hinten rechts (Kratzer)
