CarOnSale

Hyundai i30 Edition 20

Differenzbesteuert (§25a UStG) · Fahrzeugstandort 04*** · Fahrzeug aufgenommen am 06.11.2026

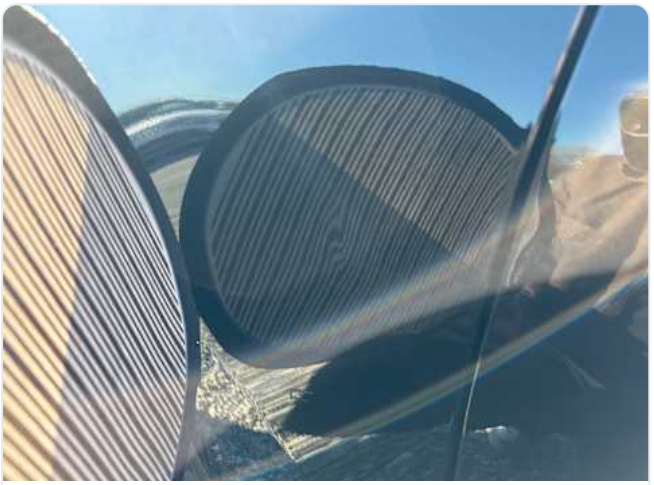
- Beifahrertür (Kratzer)

- Türe hinten rechts (Kratzer)

- Dach (Delle)
