Volkswagen
Multivan (ST)

Zustand

Zustand / Beschädigungen

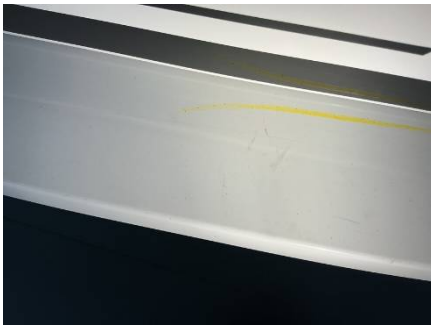
5 **Trittstufe Einstieg HR**

Art der Beschädigung: Kratzer

Art der Reparatur: Erneuern

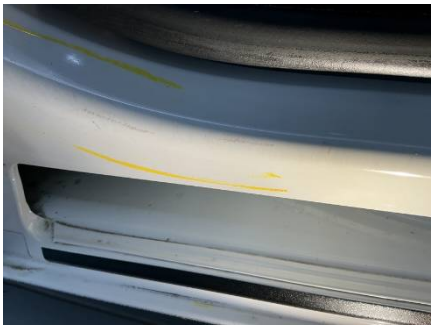
7 **Einstieg HL**

Art der Beschädigung: Delle

Art der Reparatur: Smart Repair

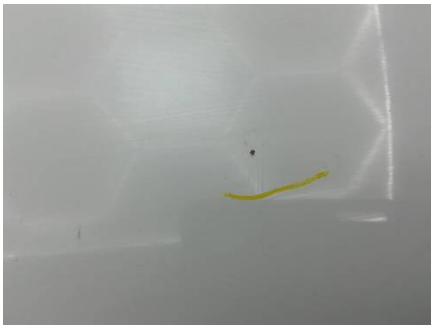
8 **Einstieg HL**

Art der Beschädigung: Kratzer

Art der Reparatur: Smart Repair

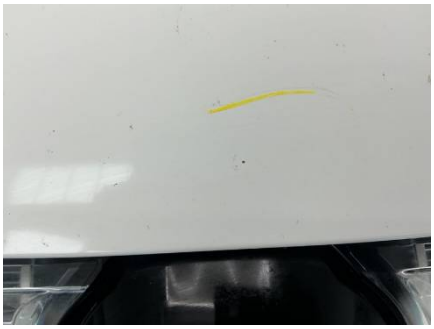
10 **Einstieg VL**

Art der Beschädigung: Kratzer

Art der Reparatur: Smart Repair

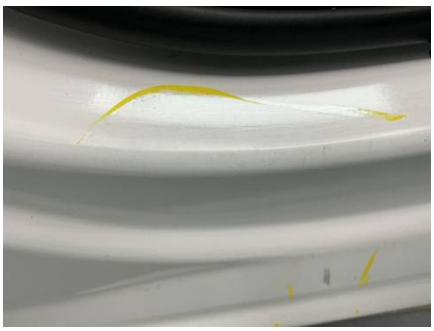
14 **Kotfügel VR**

Art der Beschädigung: Kl. Steinschlag,

Art der Reparatur: Gebrauchsspur
