CarOnSale

BMW 316 i

Differenzbesteuert (§25a UStG) · Fahrzeugstandort 19*** · Fahrzeug aufgenommen am 04.11.2026

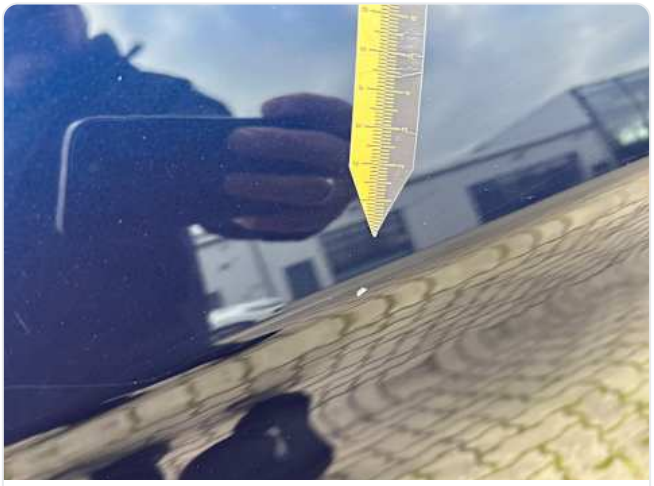
- Fahrertür (Kratzer)

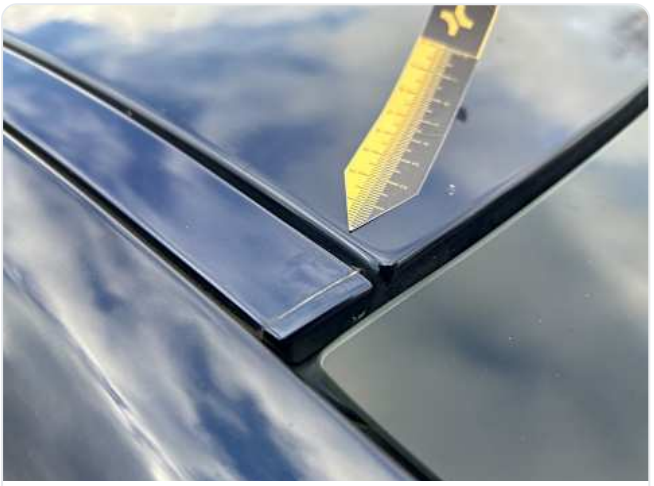
- Türe hinten links (Kratzer)
