CarOnSale

Mercedes-Benz C 250 BlueTec / d

Differenzbesteuert (§25a UStG) · Fahrzeugstandort 49*** · Fahrzeug aufgenommen am 04.11.2026

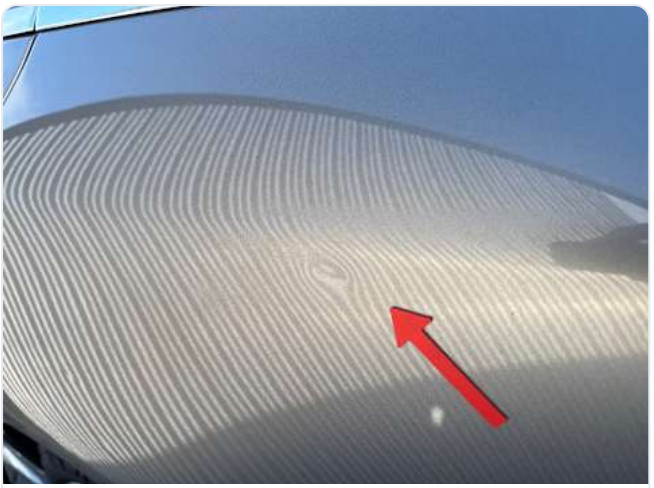
- Stoßstange vorne (Kratzer)

- Fahrertür (Kratzer)

- Stoßstange hinten (Kratzer)

- Seitenteil hinten links (Verformung)
