CarOnSale

Volkswagen Golf Basis BMT

Differenzbesteuert (§24 UStG) · Fahrzeugstandort 64*** · Fahrzeug aufgenommen am 16.11.2026

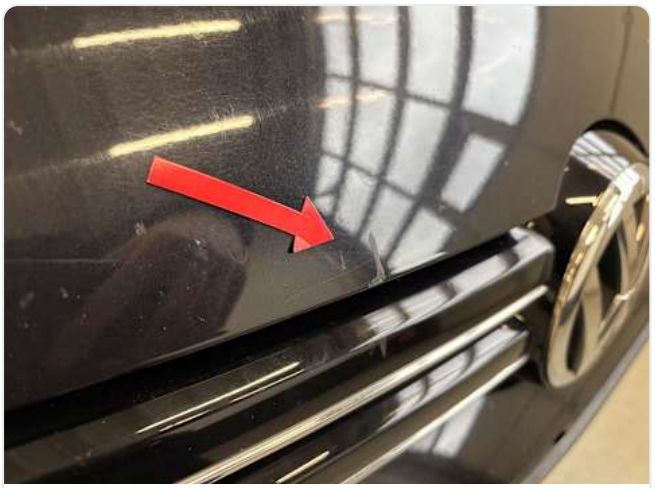
- Stoßstange vorne (Spaltmaße ungenau)

- Stoßstange vorne (Kratzer, Steinschlag)
