Zustandsbericht
Gebrauchtwagen Ankauf

04.11.2026

Kennzeichen	
Marke	**AUDI**
Modell	**Q5**
FIN	**WAUZZZFY8L2110041**
Erstzulassung	**21.10.2020**
Kilometerstand	**110033**
HU fällig	**- -**

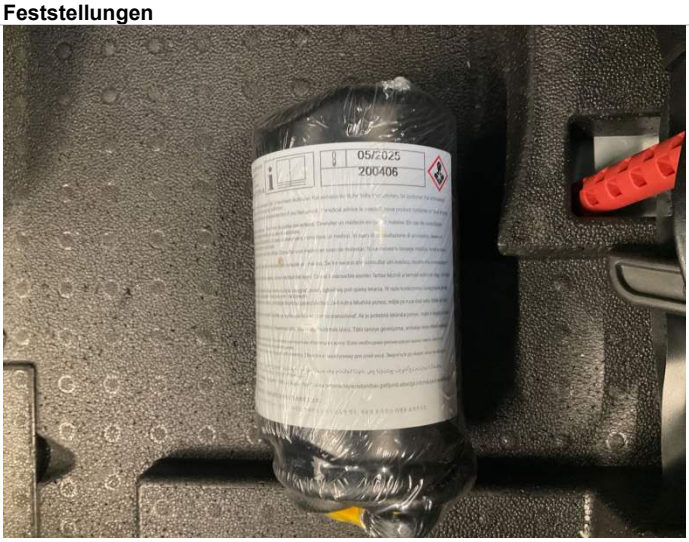
Zustand (Schäden)

Reifendichtmittel MHD überschritten

Kühlwasserstand unter minimal, keine Undichtigkeiten äusserlich erkennbar.

Stoßfänger hinten Lackschaden, leichte Verformung

Felge vorne links Kratzer

Felge vorne rechts Schürfung

Türe vorne rechts Dellen

Felge hinten rechts Schürfung

Stoßfänger vorne Schürfungen
