Honda CR-V Elegance

Differenzbesteuert (§25a UStG) · Fahrzeugstandort 97*** · Fahrzeug aufgenommen am 10.11.2026

Hinweise zum Zustandsbericht

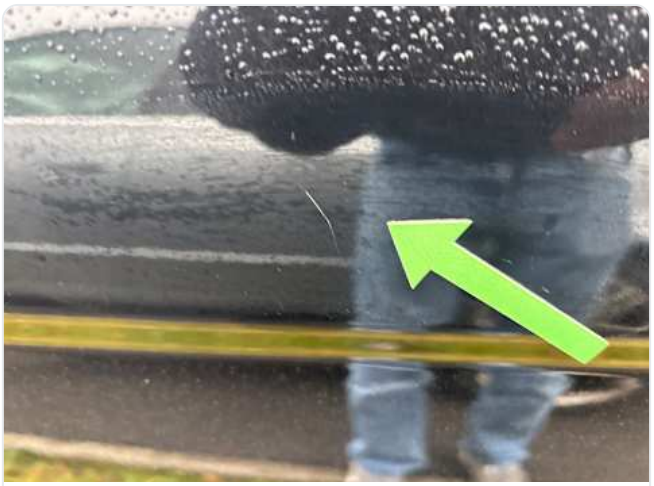
- Fahrertür (Kratzer, Rost)
