Gutachten

Betreff	Minderwertgutachten PKW
Auftrag durch	
Besichtigungsdatum / Ort	
Fahrzeughalter	
Vertragsnummer	
Auftrags-Nummer / Referenz	
Amtliches Kennzeichen	
Fahrzeugidentnummer	WBA6M91000FN06939

Wertmindernde Faktoren

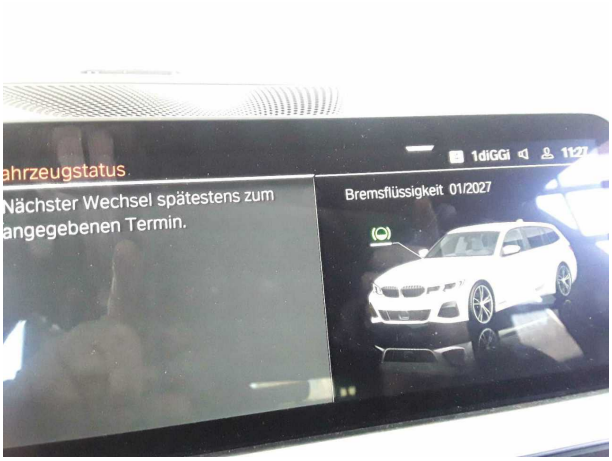
Beschädigung 2: Bremsanlage: Bremsflüssigkeit (Restzeit 01/27) - erneuern

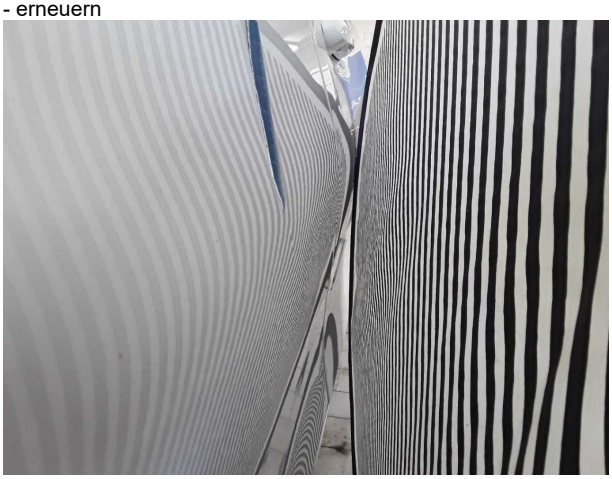
Beschädigung 3: Tür hinten rechts: Tür - Delle(n) - sanft instandsetzen

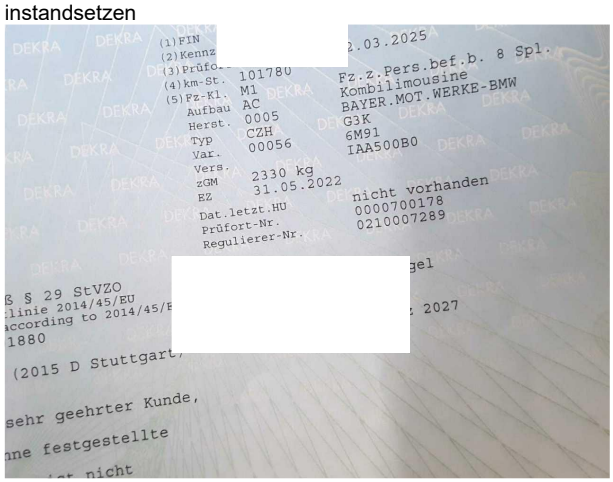
Beschädigung 4: Sonstiges: Hauptuntersuchung (Restzeit 03/27) - durchführen

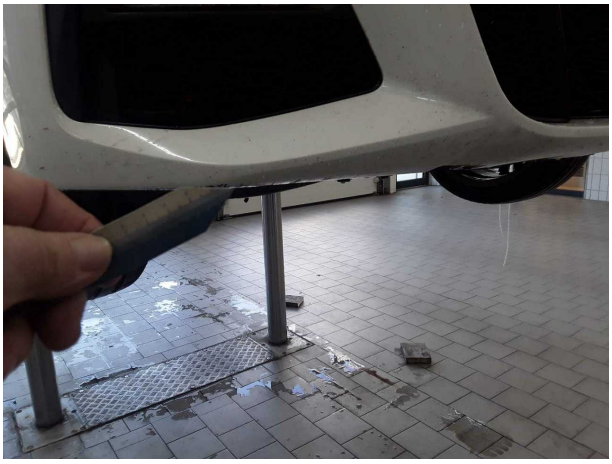
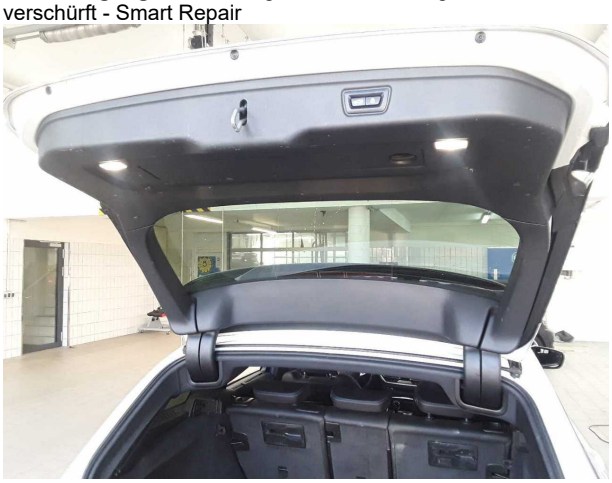
Beschädigung 5: Stossfänger vorn: Stossfänger vorn - verkratzt / verschürft - Smart Repair
