CarOnSale

Hyundai Kona Pure 2WD

Differenzbesteuert (§25a UStG) · Fahrzeugstandort 45*** · Fahrzeug aufgenommen am 26.10.2026

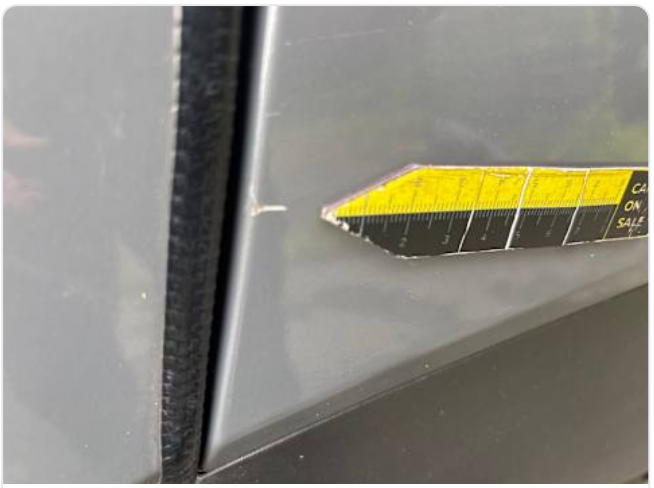
- Fahrertür (Delle)

- Dach (Delle)

- Seitenteil hinten links (Kratzer, Rost)
