CarOnSale

Ford B-MAX Titanium

Differenzbesteuert (§25a UStG) · Fahrzeugstandort 79*** · Fahrzeug aufgenommen am 13.11.2026

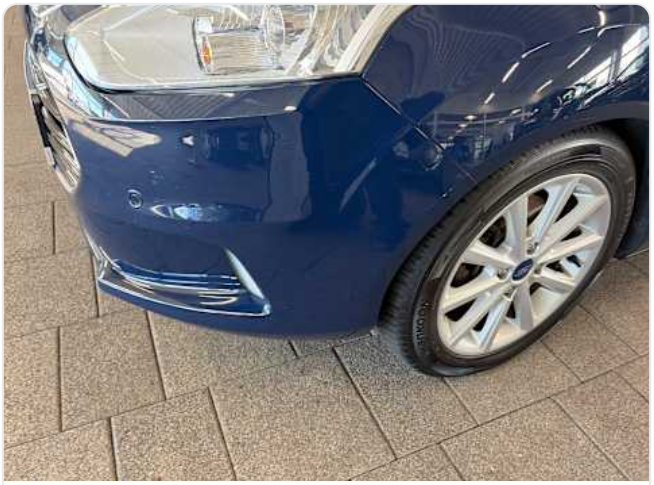
- Stoßstange vorne (Kratzer)

- Motorhaube (Steinschlag)

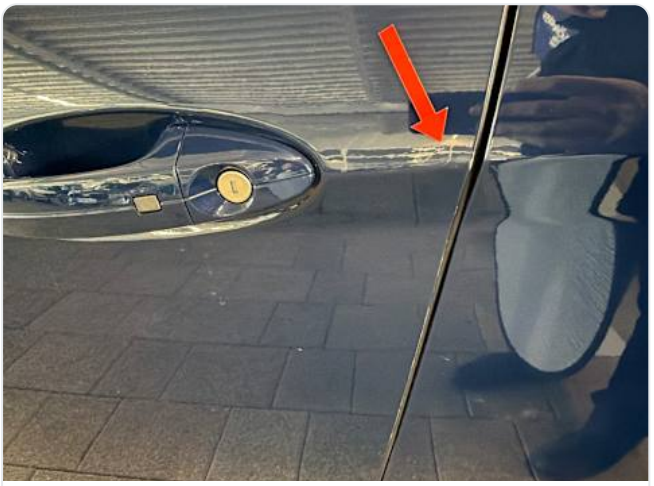
- Rad (Kratzer)

- Fahrertür (Kratzer)

- Beifahrertür (Delle, Kratzer)

- Türe hinten rechts (Delle, Kratzer)

- Stoßstange hinten (Kratzer)

- Schweller rechts (Kratzer)

- Kotflügel vorne rechts (Kratzer)

- Seitenteil hinten rechts (Delle, Kratzer)
