CarOnSale

Opel Meriva Edition

Differenzbesteuert (§25a UStG) · Fahrzeugstandort 45*** · Fahrzeug aufgenommen am 04.11.2026

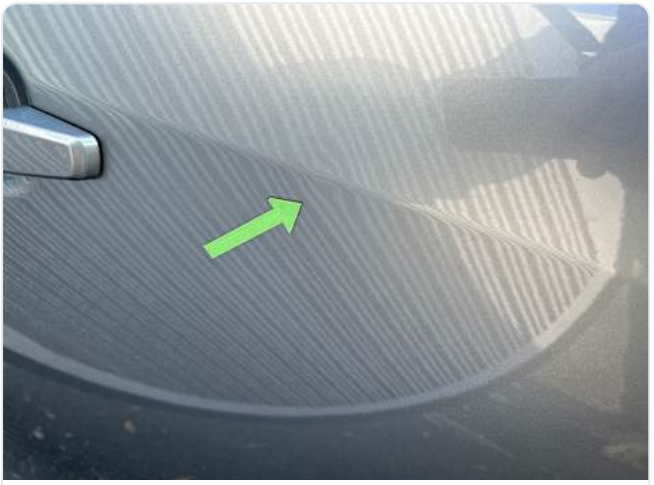
- Fahrertür (Kratzer, Delle)
