# WAUZZZ4G0JN108886

## Angaben zum Fahrzeug

## Erstbewertung

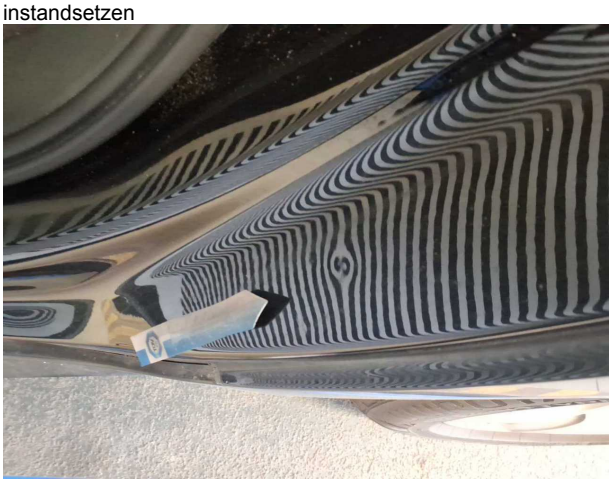
| Nr. | Bauteilgruppe | Beschreibung |
|---|---|---|
| 1 | Seitenwand links | Einstieg - Delle(n) - sanft instandsetzen |

**Beschädigung #1:** Seitenwand links: Einstieg - Delle(n) - sanft instandsetzen

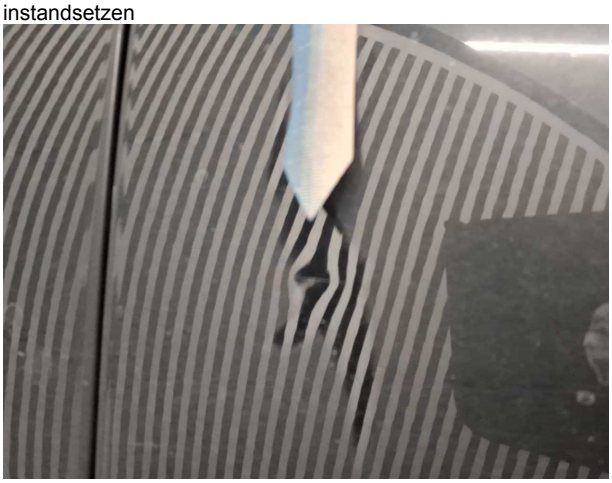
| Nr. | Bauteilgruppe | Beschreibung |
|---|---|---|
| 2 | Kotflügel rechts | Kotflügel rechts - Delle(n) - sanft instandsetzen |

**Beschädigung #2:** Kotflügel rechts: Kotflügel rechts - Delle(n… sanft instandsetzen

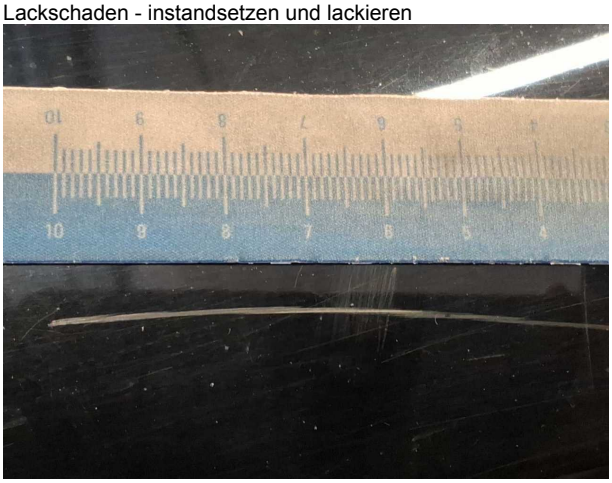
| Nr. | Bauteilgruppe | Beschreibung |
|---|---|---|
| 10 | Seitenwand rechts | Seitenwand - Delle / Lackschaden - instandsetzen und lackieren |

| Nr. | Ort | Messung |
|---|---|---|
| 9 | Seitenwand rechts | 365 µm |

**Beschädigung #10:** Seitenwand rechts: Seitenwand - Delle / Lackschaden - instandsetzen und lackieren

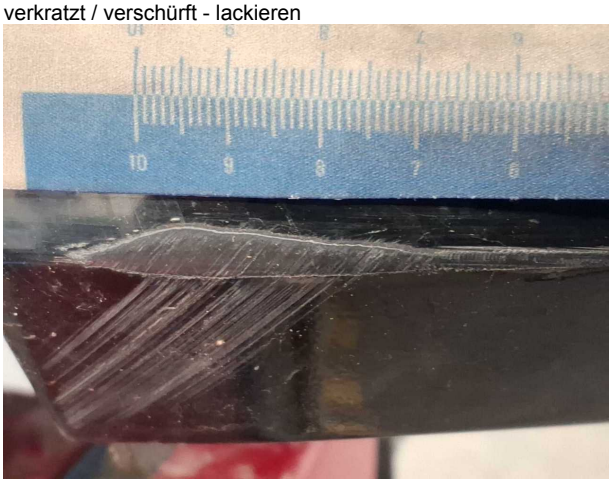
| Nr. | Bauteilgruppe | Beschreibung |
|---|---|---|
| 14 | Stossfänger hinten | Stossfänger hinten - verkratzt / verschürft - lackieren |

**Beschädigung #14:** Stossfänger hinten: Stossfänger hinten - verkratzt / verschürft - lackieren

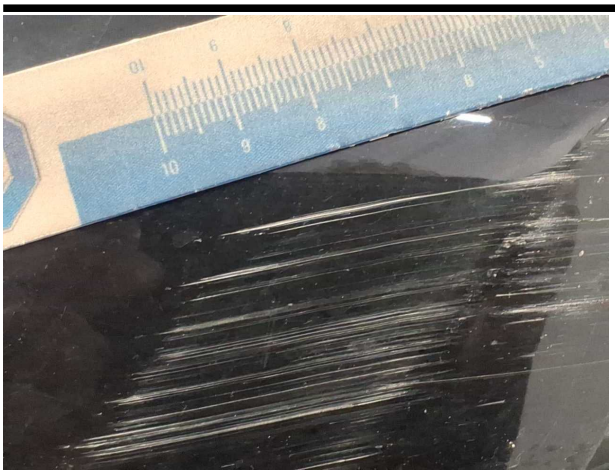
| Nr. | Bauteilgruppe | Beschreibung |
|---|---|---|
| 15 | Stossfänger vorn | Stossfänger vorn - verkratzt / verschürft - lackieren |

**Beschädigung #15:** Stossfänger vorn: Stossfänger vorn - verkratzt / verschürft - lackieren

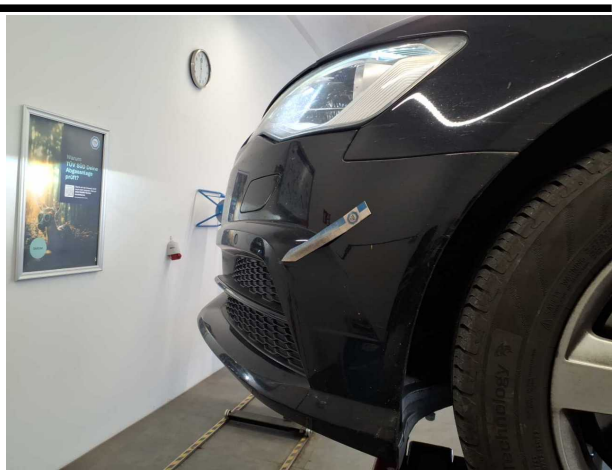
**Beschädigung #15:** Stossfänger vorn: Stossfänger vorn - verkratzt / verschürft - lackieren
