CarOnSale

Volkswagen Golf

Differenzbesteuert (§25a UStG) · Fahrzeugstandort 63*** · Fahrzeug aufgenommen am 06.11.2026

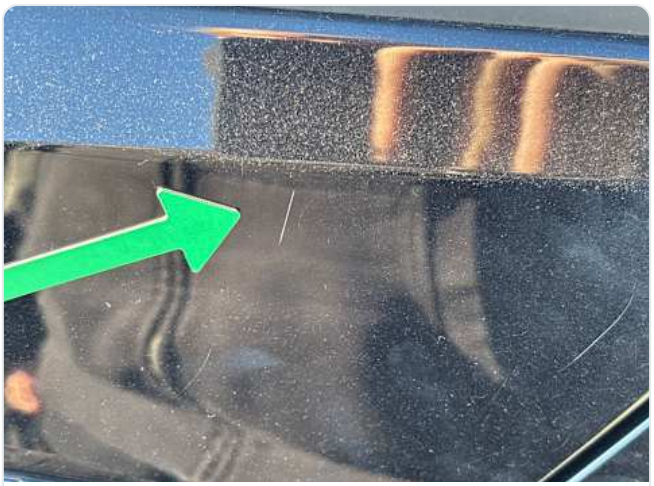
- Fahrertür (Kratzer)
