Volkswagen Golf GTI

Differenzbesteuert (§25a UStG) · Fahrzeugstandort 22*** · Fahrzeug aufgenommen am 09.11.2026

Hinweise zum Zustandsbericht

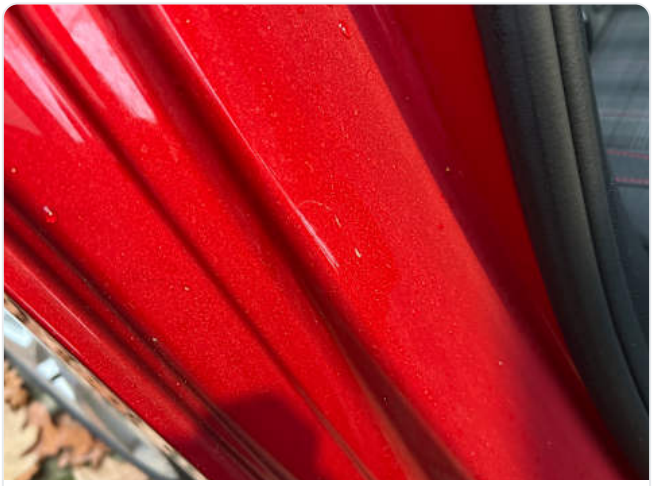
- Beifahrertür (Lackschaden)
