CarOnSale

Ford Kuga Individual

Differenzbesteuert (§25a UStG) · Fahrzeugstandort 79*** · Fahrzeug aufgenommen am 09.10.2026

LEISTUNG	KRAFTSTOFF	GETRIEBE-TYP	
08/2015	90.396km	150 PS	Diesel	Automatikgetriebe	2

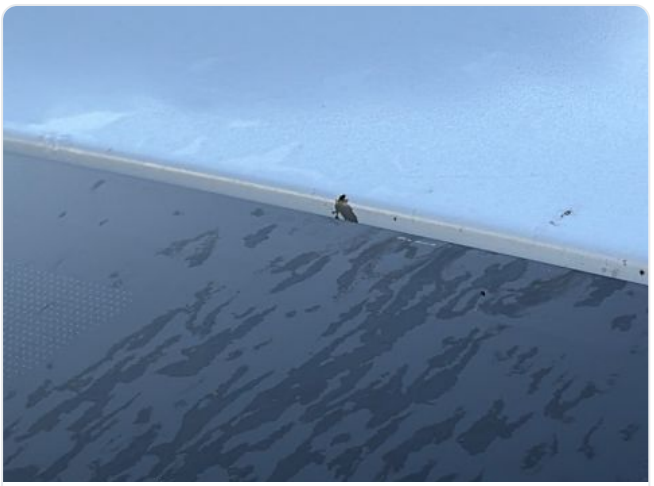
- Fahrertür (Kratzer)
